COMUNE DI BUSSOLENGO

PIANO URBANISTICO ATTUATIVO DEL CENTRO STORICO DI BUSSOLENGO

SCHEDE D'ANALISI

Elab. 02
SCHEDE

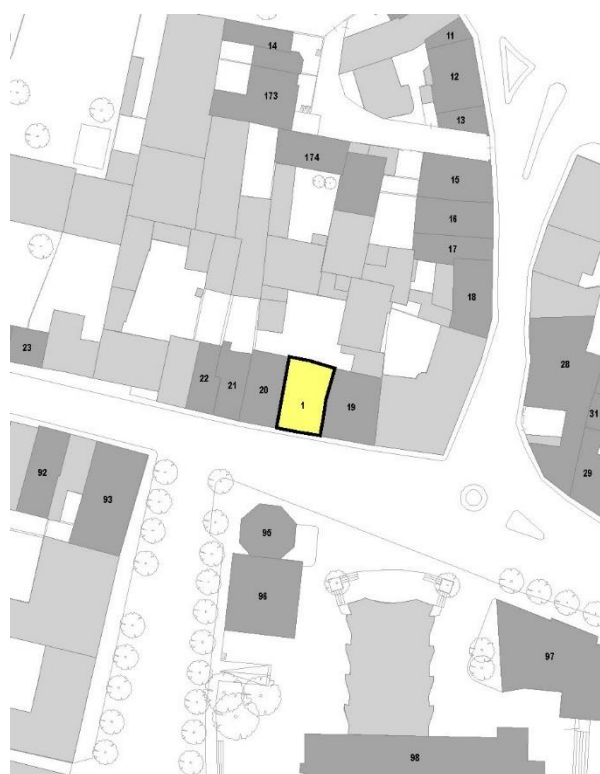
EDIFICIO 1

Localizzazione	Piazza della Liberta' - Piazza Nuova,6 - 23 - 24
Descrizione	Edificio a schiera su lotto esteso antecedente al 1845 abbandonato. Conserva un portale in pietra, tracce di bugnato nei punti di giunzione dei due corpi dell'edificio e aperture uniformi con cornici in calcarenite e in cemento stampate liberty
Datazione	Antecedente 1930, presente nel catasto del 1845
Numero piani fuori terra	3
Vincoli	-
Grado di conservazione	Edificio recuperato
Stato di manutenzione	Manutenzione ottima
Utilizzo	Edificio prevalentemente residenziale
Tipologia	Edificio a schiera su lotto esteso
Elementi decorativi in pietra e/o cemento	Archi, cornici, cornicioni
Elementi decorativi pittorici	Intonaci decorati, affreschi, iscrizioni e raffigurazioni sacre
Elementi decorativi in ferro	Balaustre
Elementi dello spazio aperto	Cortile
Presenza di elementi architettonici difformi	Superfetazioni ed elementi incongrui
Superfetazioni ed elementi incongrui	Colorazione difforme del portale rispetto a quello dell'edificio

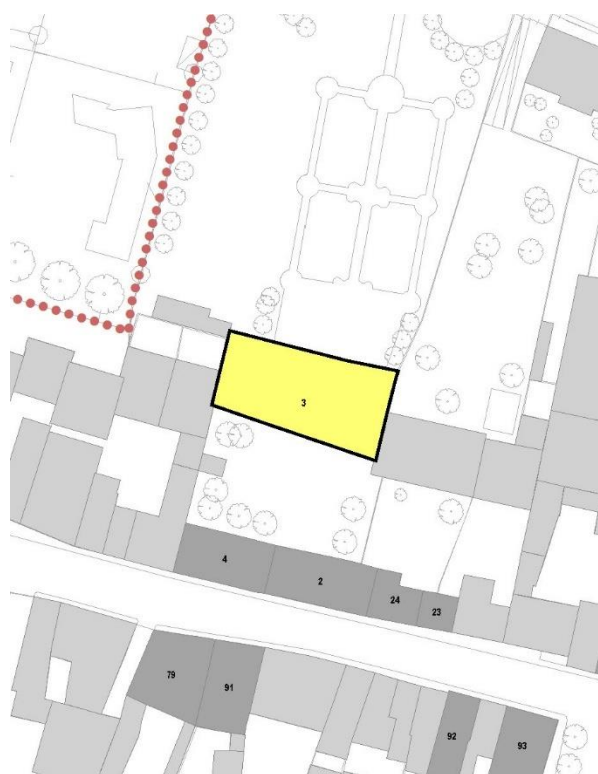
EDIFICIO 3

Localizzazione	Via Roma,15 - 17 - 19
Descrizione	Villa caratterizzata da notevoli elementi decorativi in pietra calcarenite, in ferro e pittorici, come gli affreschi presenti in facciata. Il cortile e giardino ornamentale, con alberi ad alto fusto, presentano complessivamente elementi di pregio
Datazione	Antecedente 1930, presente nel catasto del 1845. Edificio costruito a partire dal 1500
Numero piani fuori terra	2
Vincoli	art.1 L 1089/1939, 24 aprile 1993
Grado di conservazione	Edificio recuperato
Stato di manutenzione	Manutenzione ottima
Utilizzo	Edificio prevalentemente residenziale
Tipologia	Villa
Elementi decorativi in pietra e/o cemento	Archi, colonne, balconi, portali, cornici, cornicioni, sculture, stemmi araldici
Elementi decorativi pittorici	Intonaci decorati, affreschi, iscrizioni e raffigurazioni sacre
Elementi decorativi in ferro	Balaustre
Elementi dello spazio aperto	Alberi ad alto fusto, giardini ornamentali, recinzioni in ferro, recinzioni in pietra

Presenza di elementi architettonici difformi	-
Superfetazioni ed elementi incongrui	-
Presenza di elementi difformi dello spazio aperto	Belvedere su terrapieno che rischia di provocare il crollo del muro di cinta
Note	Edificio Giusti Benati
