COMUNE DI BUSSOLENGO

PIANO URBANISTICO ATTUATIVO DEL CENTRO STORICO DI BUSSOLENGO

SCHEDE D'ANALISI

Elab. 02
SCHEDE

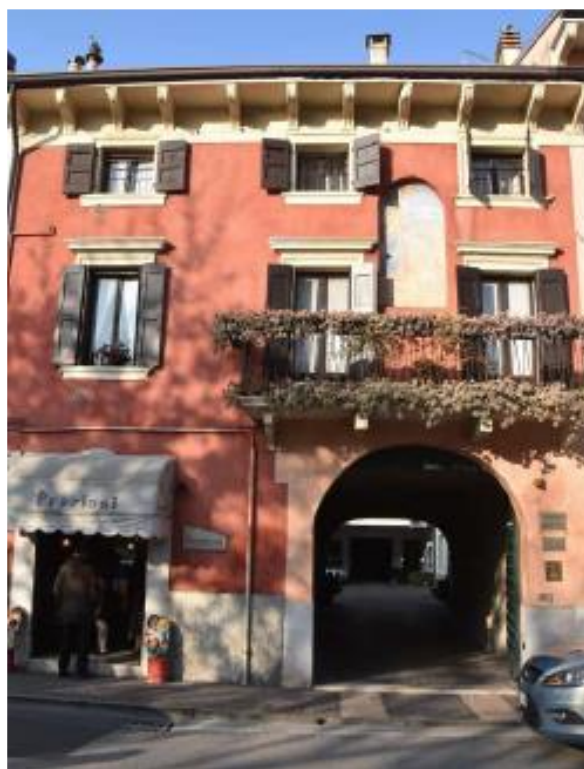
Rilievo fotografico

Localizzazione	Piazza della Liberta' - Piazza Nuova,6 - 23 - 24
Descrizione	Edificio a schiera su lotto esteso antecedente al 1845 abbandonato. Conserva un portale in pietra, tracce di bugnato nei punti di giunzione dei due corpi dell'edificio e aperture uniformi con cornici in calcarenite e in cemento stampate liberty
Datazione	Antecedente 1930, presente nel catasto del 1845
Numero piani fuori terra	3
Vincoli	-
Grado di conservazione	Edificio recuperato
Stato di manutenzione	Manutenzione ottima
Utilizzo	Edificio prevalentemente residenziale
Tipologia	Edificio a schiera su lotto esteso
Elementi decorativi in pietra e/o cemento	Archi, cornici, cornicioni
Elementi decorativi pittorici	Intonaci decorati, affreschi, iscrizioni e raffigurazioni sacre
Elementi decorativi in ferro	Balaustre
Elementi dello spazio aperto	Cortile
Presenza di elementi architettonici difformi	Superfetazioni ed elementi incongrui
Superfetazioni ed elementi incongrui	Colorazione difforme del portale rispetto a quello dell'edificio

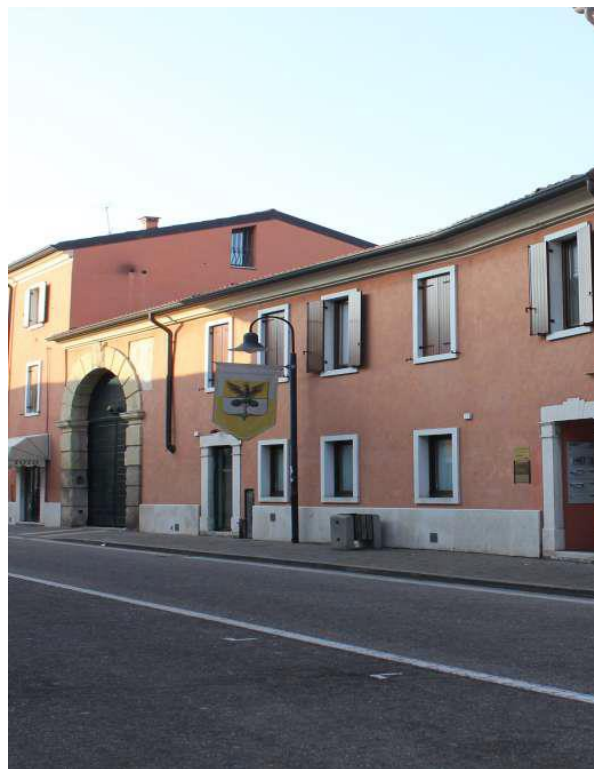
Rilievo fotografico

Localizzazione	Via Roma,15 - 17 - 19
Descrizione	Edificio con cornici recenti in stile, in continuità con gli edifici adiacenti (n. 4 e 24). Presenta notevoli elementi di qualità quali il portale di accesso a Villa Giusti Benati, di cui si notano due diversi tipi di pietra, e l'affresco in facciata
Datazione	Antecedente 1930, presente nel catasto del 1845
Numero piani fuori terra	2
Vincoli	Vincolo indiretto art.21 L 1089/1939, 21 luglio 1994
Grado di conservazione	Edificio recuperato
Stato di manutenzione	Manutenzione ottima
Utilizzo	Edificio prevalentemente residenziale con attività al pt
Tipologia	Edificio a schiera su lotto esteso
Elementi decorativi in pietra e/o cemento	Portali, cornici
Elementi decorativi pittorici	Intonaci decorati, affreschi, iscrizioni e raffigurazioni sacre
Elementi decorativi in ferro	Cancellata
Elementi dello spazio aperto	Androne, pavimentazione
Presenza di elementi architettonici difformi	-

Superfettazioni ed elementi incongrui	-
Presenza di elementi difformi dello spazio aperto	-
Note	-

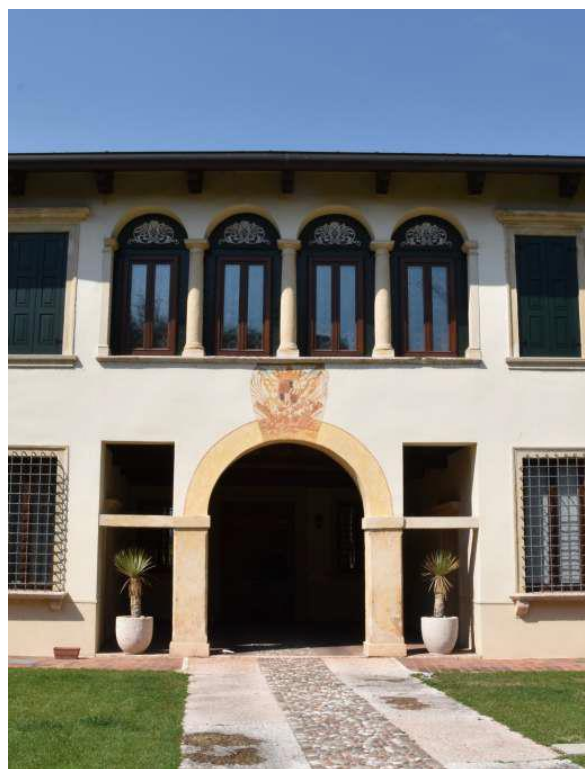
Rilievo fotografico

Localizzazione	Via Roma,15 - 17 - 19
Descrizione	Villa caratterizzata da notevoli elementi decorativi in pietra calcarenite, in ferro e pittorici, come gli affreschi presenti in facciata. Il cortile e giardino ornamentale, con alberi ad alto fusto, presentano complessivamente elementi di pregio
Datazione	Antecedente 1930, presente nel catasto del 1845. Edificio costruito a partire dal 1500
Numero piani fuori terra	2
Vincoli	art.1 L 1089/1939, 24 aprile 1993
Grado di conservazione	Edificio recuperato
Stato di manutenzione	Manutenzione ottima
Utilizzo	Edificio prevalentemente residenziale
Tipologia	Villa
Elementi decorativi in pietra e/o cemento	Archi, colonne, balconi, portali, cornici, cornicioni, sculture, stemmi araldici
Elementi decorativi pittorici	Intonaci decorati, affreschi, iscrizioni e raffigurazioni sacre
Elementi decorativi in ferro	Balaustre
Elementi dello spazio aperto	Alberi ad alto fusto, giardini ornamentali, recinzioni in ferro, recinzioni in pietra

Presenza di elementi architettonici difformi	-
Superfetazioni ed elementi incongrui	-
Presenza di elementi difformi dello spazio aperto	Belvedere su terrapieno che rischia di provocare il crollo del muro di cinta
Note	Edificio Giusti Benati

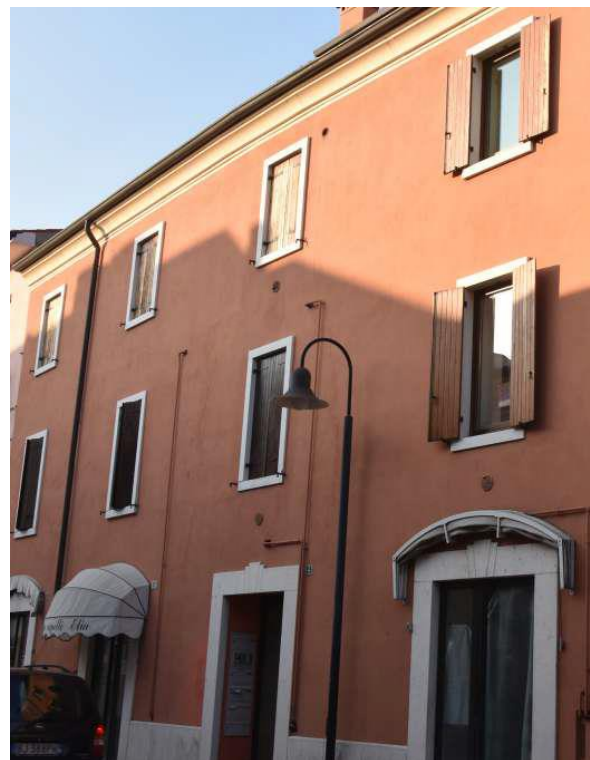
Rilievo fotografico

Localizzazione	Via Roma,21 - 23 - 25 - 27 - 29
Descrizione	Edificio a schiera su lotto esteso, apparteneva al sistema degli edifici di servizio della Villa Giusti Benati, presenta una parte sopralzata di un piano rispetto all'edifici adiacente (n. 2), ed è caratterizzato da cornici recenti in stile
Datazione	Antecedente 1930, presente nel catasto del 1845
Numero piani fuori terra	3
Vincoli	Vincolo indiretto art.21 L 1089/1939, 21 luglio 1994
Grado di conservazione	Edificio recuperato
Stato di manutenzione	Manutenzione ottima
Utilizzo	Edificio prevalentemente residenziale con attività al pt
Tipologia	Edificio a schiera su lotto esteso
Elementi decorativi in pietra e/o cemento	Cornici
Elementi decorativi pittorici	-
Elementi decorativi in ferro	-
Elementi dello spazio aperto	-
Presenza di elementi architettonici difformi	-
Superfetazioni ed elementi incongrui	-
Presenza di elementi difformi dello spazio aperto	-

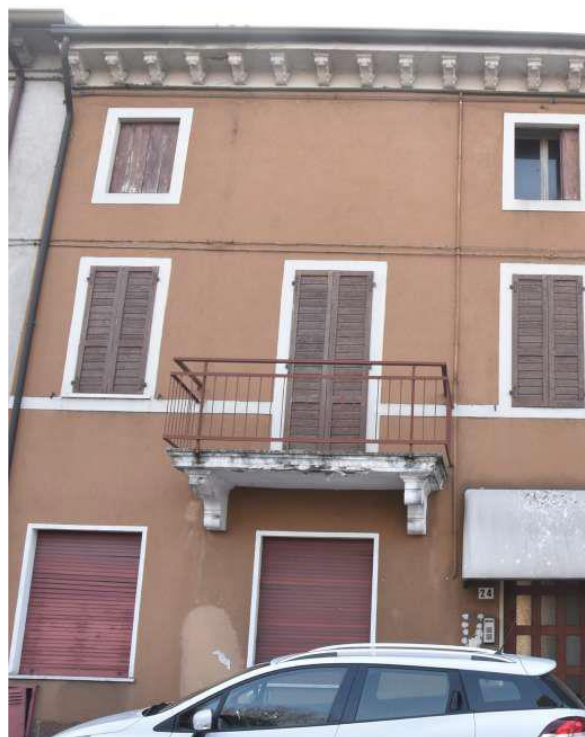
Rilievo fotografico

Localizzazione	Piazza della Vittoria,24 - 25
Descrizione	Edificio su lotto gotico dei primi del'900, conserva un portale e un cornicione con mensole in pietra
Datazione	Antecedente 1930, presente nel catasto del 1096
Numero piani fuori terra	3
Vincoli	-
Grado di conservazione	Edificio recuperato
Stato di manutenzione	Manutenzione ottima
Utilizzo	Edificio prevalentemente residenziale
Tipologia	Edificio a schiera su lotto esteso
Elementi decorativi in pietra e/o cemento	Cornici, cornicioni
Elementi decorativi pittorici	-
Elementi decorativi in ferro	-
Elementi dello spazio aperto	-
Presenza di elementi architettonici difformi	Nuove aperture o modificate, superfetazioni ed elementi incongrui
Superfetazioni ed elementi incongrui	Serramenti, aperture e cornici al pt
Presenza di elementi difformi dello spazio aperto	-
Note	-

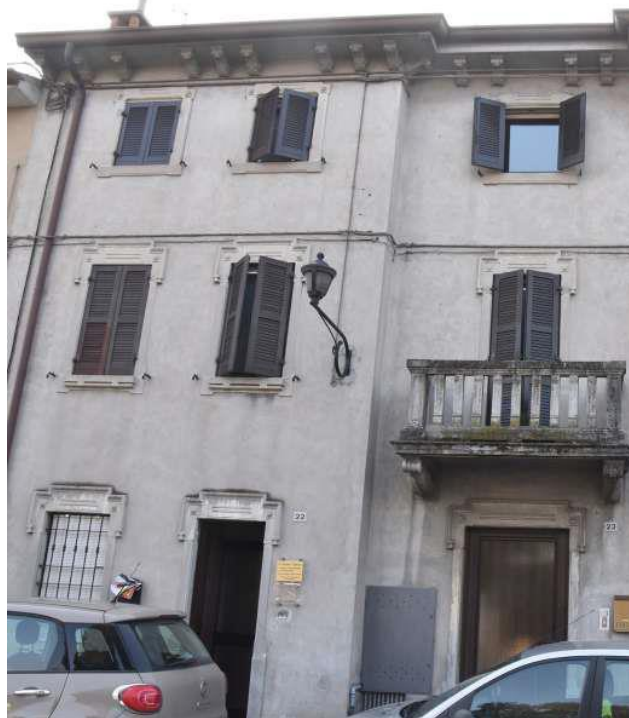
Rilievo fotografico

Localizzazione	Piazza della Vittoria, 22 - 23 - 23A
Descrizione	Edificio a schiera su lotto esteso dei primi del '900 conserva un cornicione con mensole in pietra e aperture con cornici liberty
Datazione	Antecedente 1930
Numero piani fuori terra	3
Vincoli	-
Grado di conservazione	Edificio recuperato
Stato di manutenzione	Manutenzione ottima
Utilizzo	Edificio prevalentemente residenziale
Tipologia	Edificio a schiera su lotto esteso
Elementi decorativi in pietra e/o cemento	Cornici, cornicioni
Elementi decorativi pittorici	-
Elementi decorativi in ferro	-
Elementi dello spazio aperto	-
Presenza di elementi architettonici difformi	Nuove edificazioni in continuità e/o sopraelevazione sul retro
Superfetazioni ed elementi incongrui	Aperture sul retro
Presenza di elementi difformi dello spazio aperto	-
Note	-

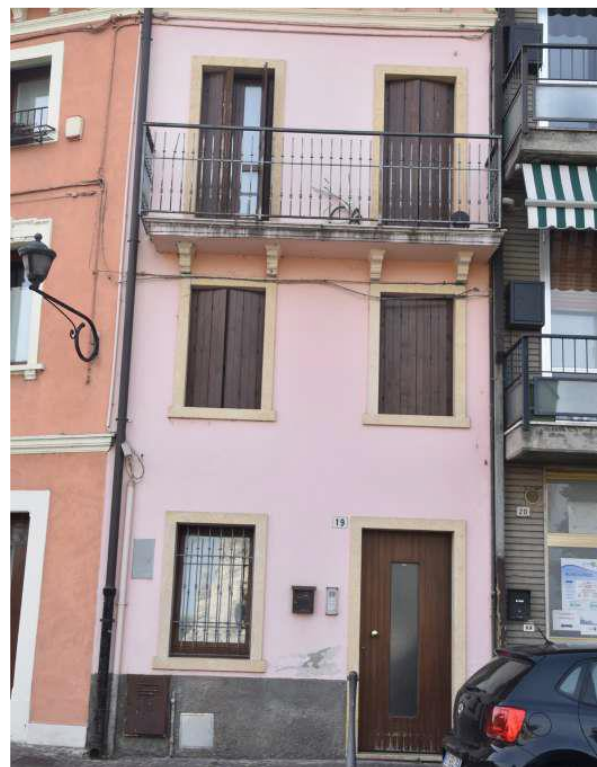
Rilievo fotografico

Localizzazione	Piazza della Vittoria,19
Descrizione	Edificio a schiera su lotto esteso antecedente al 1845 conserva un cornicione con mensole in pietra e aperture con cornici in calcarenite
Datazione	Antecedente 1930, presente nel catasto del 1845
Numero piani fuori terra	3
Vincoli	-
Grado di conservazione	Edificio recuperato
Stato di manutenzione	Manutenzione buona
Utilizzo	Edificio prevalentemente residenziale
Tipologia	Edificio a schiera su lotto esteso
Elementi decorativi in pietra e/o cemento	Cornici, cornicioni
Elementi decorativi pittorici	-
Elementi decorativi in ferro	-
Elementi dello spazio aperto	-
Presenza di elementi architettonici difformi	Superfetazioni ed elementi incongrui
Superfetazioni ed elementi incongrui	Zoccolature
Presenza di elementi difformi dello spazio aperto	-
Note	-

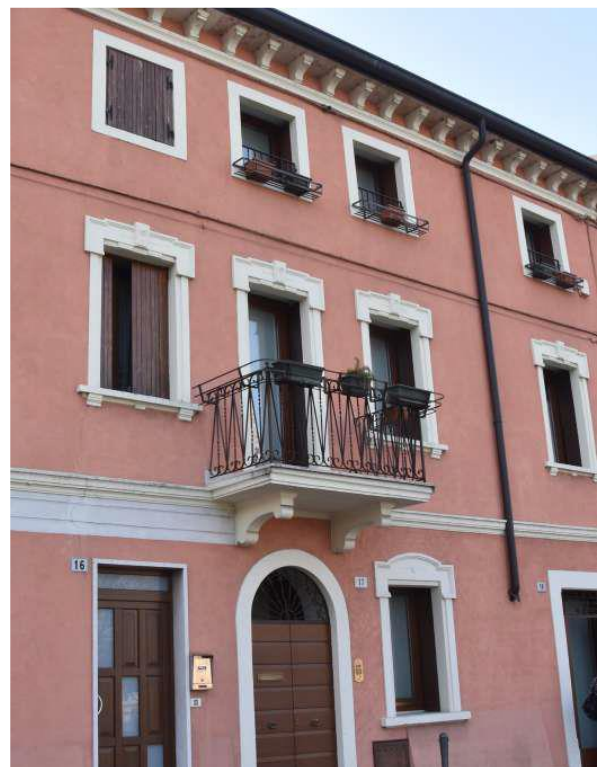
Rilievo fotografico

Localizzazione	Piazza della Vittoria,16 - 17 - 18
Descrizione	Edificio a schiera su lotto esteso antecedente al 1845 conserva un cornicione con mensole in pietra e aperture con cornici in cemento stampate liberty
Datazione	Antecedente 1930, presente nel catasto del 1845
Numero piani fuori terra	3
Vincoli	-
Grado di conservazione	Edificio recuperato
Stato di manutenzione	Manutenzione ottima
Utilizzo	Edificio prevalentemente residenziale
Tipologia	Edificio a schiera su lotto esteso
Elementi decorativi in pietra e/o cemento	Cornici, cornicioni
Elementi decorativi pittorici	-
Elementi decorativi in ferro	-
Elementi dello spazio aperto	-
Presenza di elementi architettonici difformi	Superfetazioni ed elementi incongrui
Superfetazioni ed elementi incongrui	Zoccolature difforme, apertura al piano terra e marcapiano
Presenza di elementi difformi dello spazio aperto	-
Note	-

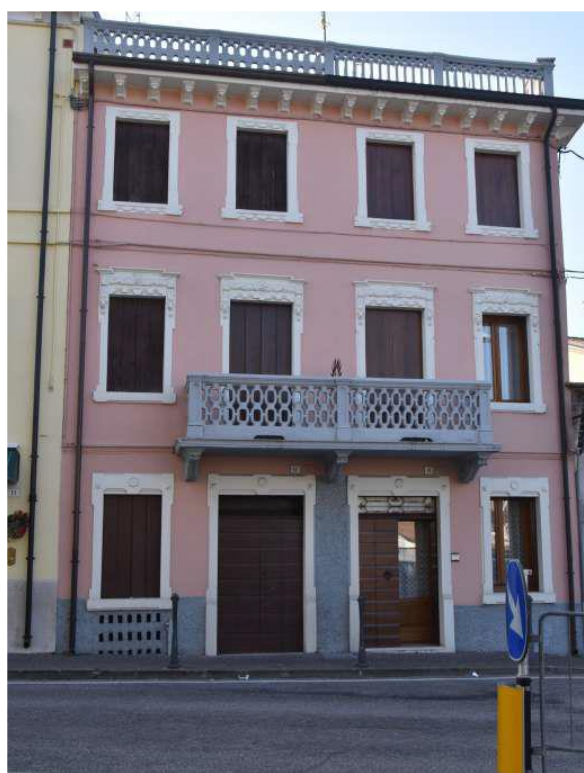
Rilievo fotografico

Localizzazione	Piazza della Vittoria,12 - 13
Descrizione	Edificio a schiera su lotto esteso antecedente al 1845 conserva un cornicione con mensole in pietra e aperture con cornici liberty in cemento. Copertura piana con terrazzo e balaustre liberty in cemento. Portale d'ingresso alla strada laterale secondaria
Datazione	Antecedente 1930, presente nel catasto del 1845
Numero piani fuori terra	3
Vincoli	-
Grado di conservazione	Edificio recuperato
Stato di manutenzione	Manutenzione ottima
Utilizzo	Edificio prevalentemente residenziale
Tipologia	Edificio a schiera su lotto esteso
Elementi decorativi in pietra e/o cemento	Paramenti murari, portali, cornici, cornicioni, balaustre
Elementi decorativi pittorici	-
Elementi decorativi in ferro	-
Elementi dello spazio aperto	Portale su vicolo laterale
Presenza di elementi architettonici difformi	Superfetazioni ed elementi incongrui
Superfetazioni ed elementi incongrui	Zoccolature e porzione della balaustra di coronamento

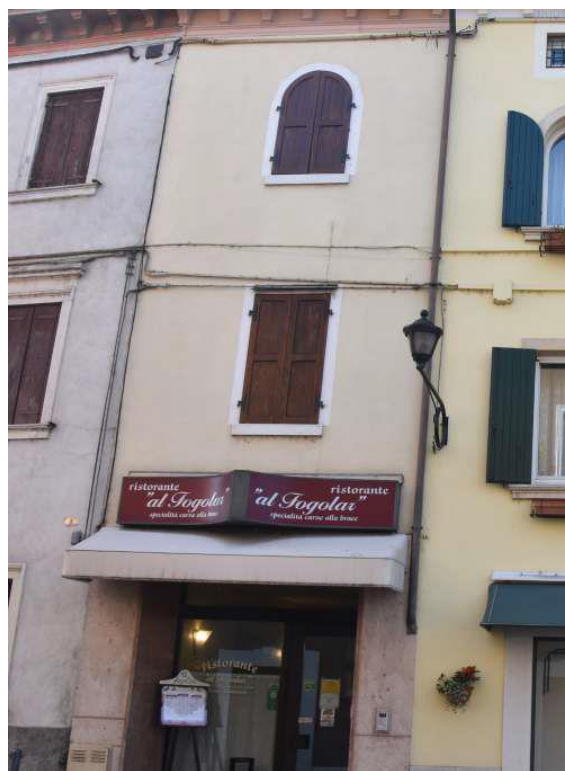
Rilievo fotografico

Localizzazione	Piazza della Vittoria, 9
Descrizione	Edificio a schiera su lotto gotico antecedente al 1845 con commercio al pt, conserva un cornicione con mensole in pietra e aperture con cornici rettangolari e a sesto acuto
Datazione	Antecedente 1930, presente nel catasto del 1845
Numero piani fuori terra	3
Vincoli	-
Grado di conservazione	Edificio recuperato
Stato di manutenzione	Manutenzione buona
Utilizzo	Edificio prevalentemente residenziale con attività al pt
Tipologia	Edificio a schiera su lotto gotico
Elementi decorativi in pietra e/o cemento	Cornici, cornicioni
Elementi decorativi pittorici	-
Elementi decorativi in ferro	-
Elementi dello spazio aperto	-
Presenza di elementi architettonici difformi	Nuove aperture o modificate, superfetazioni ed elementi incongrui
Superfetazioni ed elementi incongrui	Zoccolature, serramenti
Presenza di elementi difformi dello spazio aperto	-
Note	-

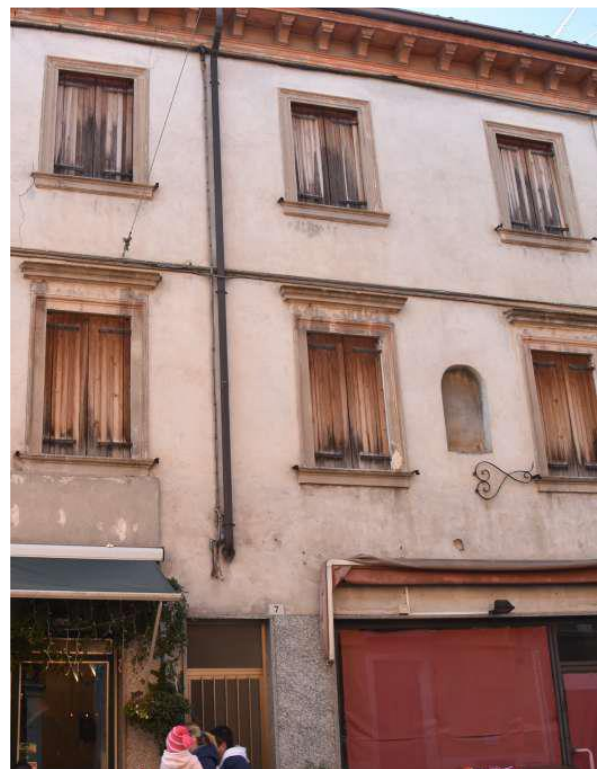
Rilievo fotografico

Localizzazione	Piazza della Vittoria, 6 - 7 - 7A - 8
Descrizione	Edificio a schiera su lotto esteso antecedente al 1845 parzialmente abbandonato e con commercio al pt, conserva un cornicione con mensole in pietra e aperture con cornici lineari in calcarenite
Datazione	Antecedente 1930, presente nel catasto del 1845
Numero piani fuori terra	3
Vincoli	-
Grado di conservazione	Edificio non ristrutturato
Stato di manutenzione	Manutenzione discreta
Utilizzo	Parzialmente abbandonato e commercio al pt
Tipologia	Edificio a schiera su lotto esteso
Elementi decorativi in pietra e/o cemento	Cornici, cornicioni
Elementi decorativi pittorici	Edicole votive
Elementi decorativi in ferro	Elemento in ferro battuto
Elementi dello spazio aperto	-
Presenza di elementi architettonici difformi	Nuove aperture o modificate, superfetazioni ed elementi incongrui
Superfetazioni ed elementi incongrui	Zoccolature, serramenti, e tende per esterni

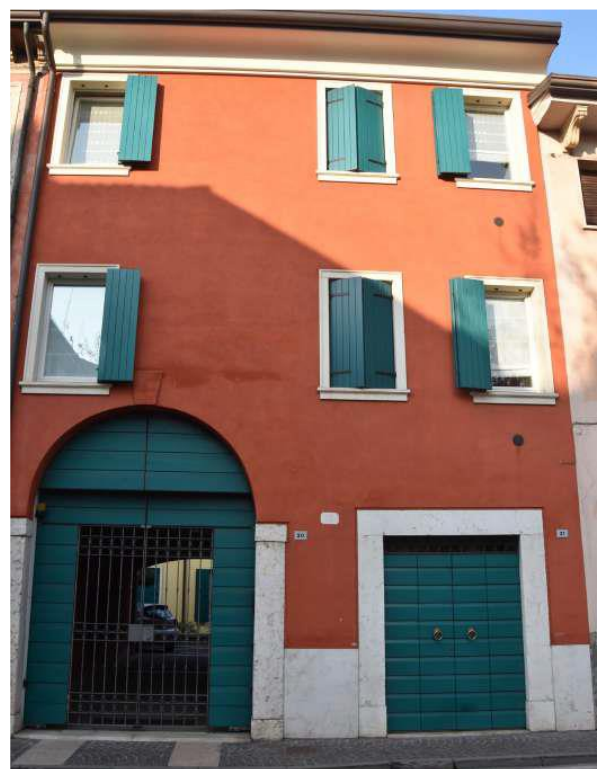
Rilievo fotografico

Localizzazione	Piazza Libertà, 20 - 21
Descrizione	Edificio a schiera su lotto gotico antecedente al 1845. Conserva un portale ad arco e aperture uniformi con cornici moderne. Trattamento omogeneo del prospetto principale e misure mitigative attive al miglior inserimento delle aperture difformi.
Datazione	Antecedente 1930, presente nel catasto del 1845
Numero piani fuori terra	3
Vincoli	-
Grado di conservazione	Edificio recuperato
Stato di manutenzione	Manutenzione ottima
Utilizzo	Edificio prevalentemente residenziale
Tipologia	Edificio a schiera su lotto gotico
Elementi decorativi in pietra e/o cemento	Archi, cornici
Elementi decorativi pittorici	-
Elementi decorativi in ferro	-
Elementi dello spazio aperto	-
Presenza di elementi architettonici difformi	Portone
Superfettazioni ed elementi incongrui	-
Presenza di elementi difformi dello spazio aperto	-
Note	-

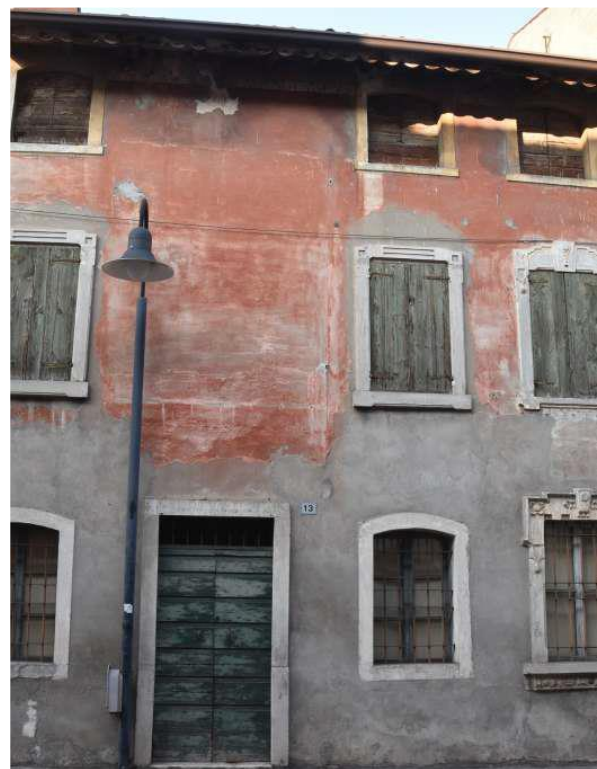
Rilievo fotografico

Localizzazione	Via Roma, 13
Descrizione	Edificio a schiera su lotto esteso antecedente al 1845 abbandonato. Si conserva nei suoi caratteri originali, in particolare presenta diverse tipologie di cornici in cemento stampate liberty e tracce di intonaco originale
Datazione	Antecedente 1930, presente nel catasto del 1845
Numero piani fuori terra	3
Vincoli	-
Grado di conservazione	Edificio abbandonato
Stato di manutenzione	Manutenzione pessima
Utilizzo	Edificio abbandonato
Tipologia	Edificio a schiera su lotto esteso
Elementi decorativi in pietra e/o cemento	Cornici, cornicioni
Elementi decorativi pittorici	-
Elementi decorativi in ferro	Grate
Elementi dello spazio aperto	-
Presenza di elementi architettonici difformi	-
Superfettazioni ed elementi incongrui	-
Presenza di elementi difformi dello spazio aperto	-
Note	-

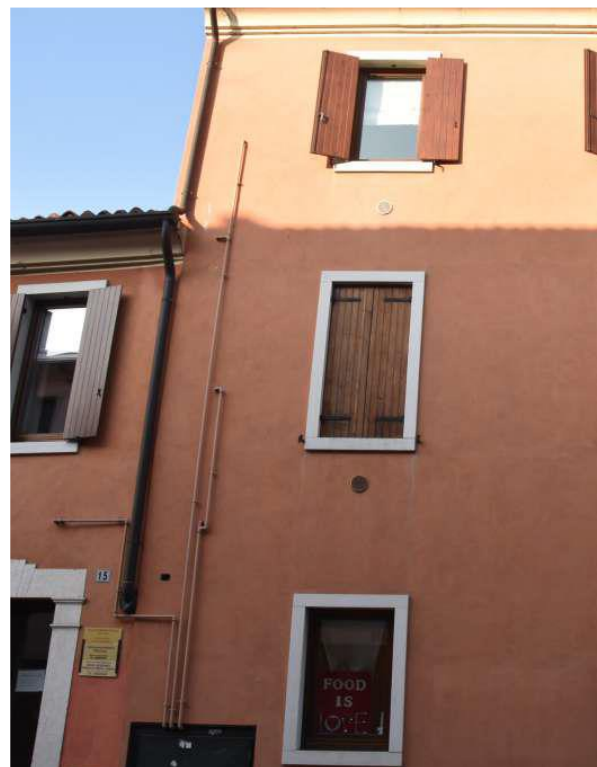
Rilievo fotografico

Localizzazione	Via Roma
Descrizione	Edificio a schiera su lotto esteso, apparteneva al sistema degli edifici di servizio della Villa Giusti Benati, presenta una parte sopralzata che ha determinato la perdita di un cornicione antico. E' caratterizzato da cornici recenti in stile
Datazione	Antecedente 1930, presente nel catasto del 1845
Numero piani fuori terra	3
Vincoli	Vincolo indiretto art.21 L 1089/1939, 21 luglio 1994
Grado di conservazione	Edificio recuperato
Stato di manutenzione	Manutenzione ottima
Utilizzo	Edificio prevalentemente residenziale
Tipologia	Edificio a schiera su lotto esteso
Elementi decorativi in pietra e/o cemento	-
Elementi decorativi pittorici	-
Elementi decorativi in ferro	-
Elementi dello spazio aperto	-
Presenza di elementi architettonici difformi	-
Superfetazioni ed elementi incongrui	-
Presenza di elementi difformi dello spazio aperto	-
Note	-

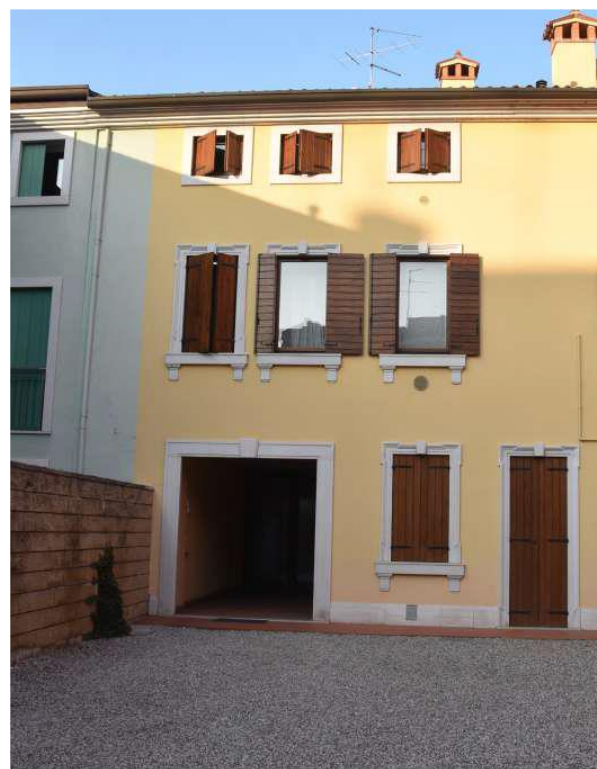
Rilievo fotografico

Localizzazione	Via Roma, 59
Descrizione	Edificio a schiera su lotto esteso, realizzato prima del 1845, unico tassello rimasto del complesso originario, in facciata conserva le forme e le proporzioni delle aperture originarie ma caratterizzato da elementi decorativi recenti in stile, come le cornici
Datazione	Antecedente 1930, presente nel catasto del 1845
Numero piani fuori terra	3
Vincoli	-
Grado di conservazione	Edificio recuperato
Stato di manutenzione	Manutenzione ottima
Utilizzo	Edificio prevalentemente residenziale
Tipologia	Edificio a schiera su lotto esteso
Elementi decorativi in pietra e/o cemento	Cornici
Elementi decorativi pittorici	-
Elementi decorativi in ferro	-
Elementi dello spazio aperto	-
Presenza di elementi architettonici difformi	-
Superfetazioni ed elementi incongrui	-
Presenza di elementi difformi dello spazio aperto	-
Note	-

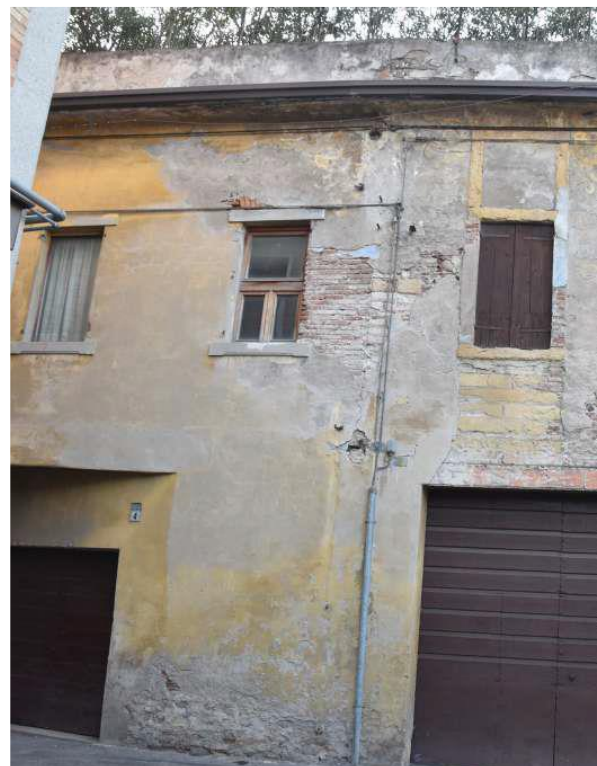
Rilievo fotografico

Localizzazione	Vicolo Baldani, 4 - 6
Descrizione	Edificio residenziale in linea dei primi del'900 con cornici delle finestre e cornici in intonaco nel fronte destro della facciata
Datazione	Antecedente 1930, presente nel catasto del 1906
Numero piani fuori terra	2
Vincoli	-
Grado di conservazione	Edificio parzialmente abbandonato
Stato di manutenzione	Manutenzione pessima
Utilizzo	Edificio residenziale parzialmente abbandonato
Tipologia	Edificio a schiera su lotto esteso
Elementi decorativi in pietra e/o cemento	Cornici
Elementi decorativi pittorici	Cornici in stucco
Elementi decorativi in ferro	-
Elementi dello spazio aperto	-
Presenza di elementi architettonici difformi	Nuove edificazioni in continuità e/o sopraelevazione
Superfetazioni ed elementi incongrui	-
Presenza di elementi difformi dello spazio aperto	-
Note	Costruzione eterogenea sul piano di copertura

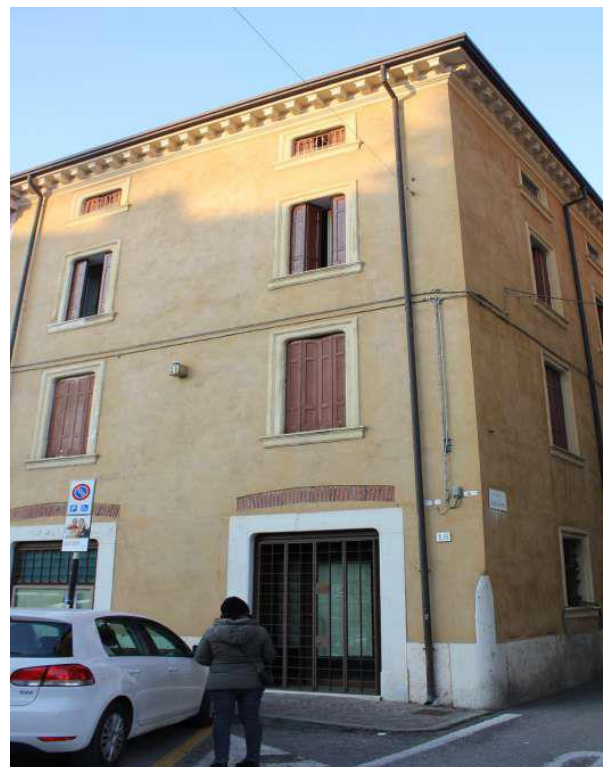
Rilievo fotografico

Localizzazione	Vicolo Baldani, 2
Descrizione	Edificio residenziale in linea di matrice antica probabilmente rimaneggiato successivamente e recentemente ristrutturato, presenta elementi decorativi lineari quali cornici delle finestre, porte e del cornicione
Datazione	Antecedente 1930, presente nel catasto del 1845
Numero piani fuori terra	4
Vincoli	-
Grado di conservazione	Edificio recuperato
Stato di manutenzione	Manutenzione ottima
Utilizzo	Edificio prevalentemente residenziale con attività al pt
Tipologia	Edificio a schiera su lotto esteso
Elementi decorativi in pietra e/o cemento	Cornici, cornicioni
Elementi decorativi pittorici	-
Elementi decorativi in ferro	-
Elementi dello spazio aperto	-
Presenza di elementi architettonici difformi	-
Superfettazioni ed elementi incongrui	-
Presenza di elementi difformi dello spazio aperto	-
Note	-

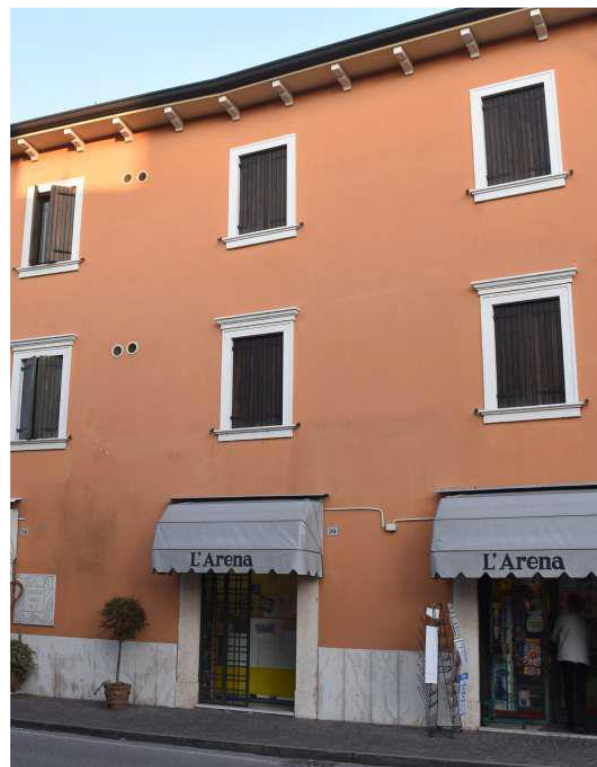
Rilievo fotografico

Localizzazione	Piazza della Libertà, 13 - 14
Descrizione	Edificio residenziale in linea di matrice antica precedente al 1845 e recentemente ristrutturato, presenta elementi decorativi lineari quali cornici delle finestre, porte, cornicione, un balcone con balaustra e portale in pietra
Datazione	Antecedente 1930, presente nel catasto del 1845
Numero piani fuori terra	3
Vincoli	-
Grado di conservazione	Edificio recuperato
Stato di manutenzione	Manutenzione ottima
Utilizzo	Edificio prevalentemente residenziale con attività al pt
Tipologia	Edificio a schiera su lotto esteso
Elementi decorativi in pietra e/o cemento	Balconi, portali, cornici, cornicioni
Elementi decorativi pittorici	-
Elementi decorativi in ferro	Balaustre
Elementi dello spazio aperto	Pavimentazioni dei cortili in pietra
Presenza di elementi architettonici difformi	-
Superfetazioni ed elementi incongrui	-
Presenza di elementi difformi dello spazio aperto	-

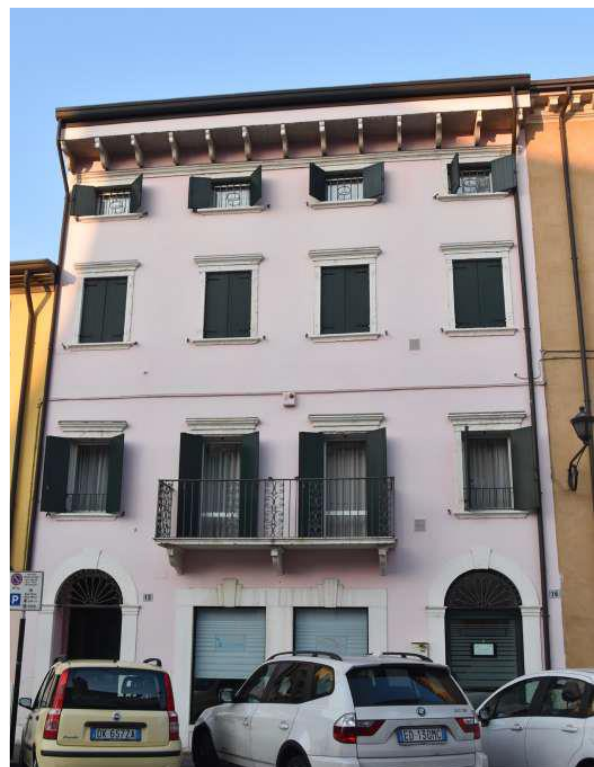
Rilievo fotografico

Localizzazione	Piazza della Libertà, 15
Descrizione	Edificio residenziale in linea di matrice antica recentemente ristrutturato, presenta elementi decorativi lineari quali cornici alle finestre e alle porte
Datazione	Antecedente 1930, presente nel catasto del 1845
Numero piani fuori terra	4
Vincoli	-
Grado di conservazione	Edificio recuperato
Stato di manutenzione	Manutenzione ottima
Utilizzo	Edificio prevalentemente residenziale con attività al pt
Tipologia	Edificio a schiera su lotto esteso
Elementi decorativi in pietra e/o cemento	Cornici, cornicione
Elementi decorativi pittorici	-
Elementi decorativi in ferro	-
Elementi dello spazio aperto	-
Presenza di elementi architettonici difformi	Superfetazioni ed elementi incongrui
Superfetazioni ed elementi incongrui	-
Presenza di elementi difformi dello spazio aperto	-
Note	-

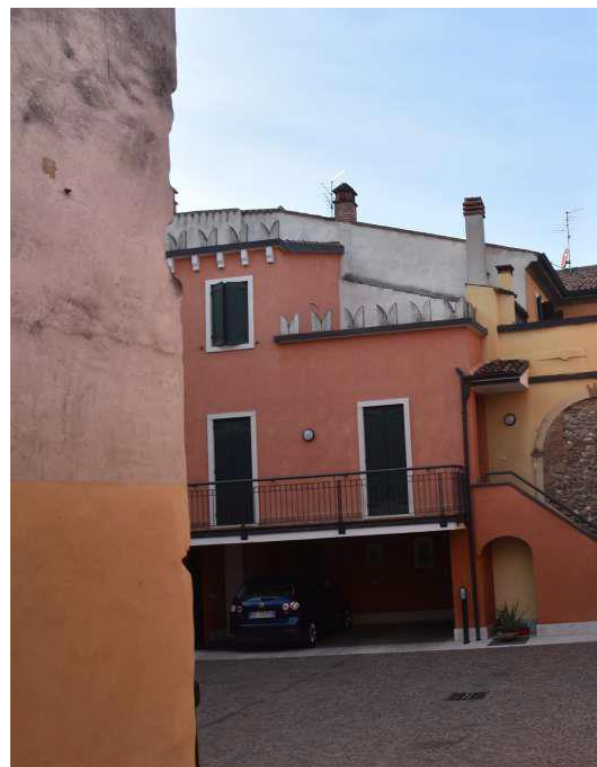
Rilievo fotografico

Localizzazione	Piazza della Libertà, 15
Descrizione	Edificio residenziale di matrice antica recentemente ristrutturato, presenta elementi decorativi lineari quali cornici alle finestre e alle porte
Datazione	Antecedente 1930
Numero piani fuori terra	3
Vincoli	-
Grado di conservazione	Edificio recuperato
Stato di manutenzione	Manutenzione ottima
Utilizzo	Edificio prevalentemente residenziale
Tipologia	Porzione di corte
Elementi decorativi in pietra e/o cemento	Merlature
Elementi decorativi pittorici	-
Elementi decorativi in ferro	-
Elementi dello spazio aperto	-
Presenza di elementi architettonici difformi	Superfetazioni ed elementi incongrui
Superfetazioni ed elementi incongrui	Balaustre
Presenza di elementi difformi dello spazio aperto	-
Note	Edificio non rilevato direttamente

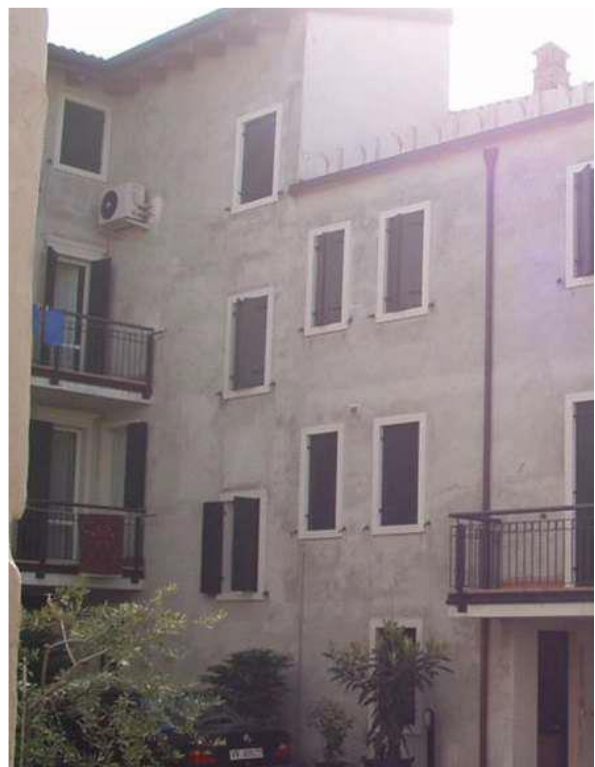
Rilievo fotografico

Localizzazione	Piazza della Libertà, 15
Descrizione	Edificio residenziale di matrice antica recentemente ristrutturato, presenta elementi decorativi lineari quali cornici alle finestre e alle porte
Datazione	Antecedente 1930
Numero piani fuori terra	3
Vincoli	-
Grado di conservazione	Edificio recuperato
Stato di manutenzione	Manutenzione ottima
Utilizzo	Edificio prevalentemente residenziale
Tipologia	Porzione di corte
Elementi decorativi in pietra e/o cemento	Merlature
Elementi decorativi pittorici	-
Elementi decorativi in ferro	-
Elementi dello spazio aperto	-
Presenza di elementi architettonici difformi	Superfetazioni ed elementi incongrui
Superfetazioni ed elementi incongrui	Balaustre
Presenza di elementi difformi dello spazio aperto	-
Note	Edificio non rilevato direttamente

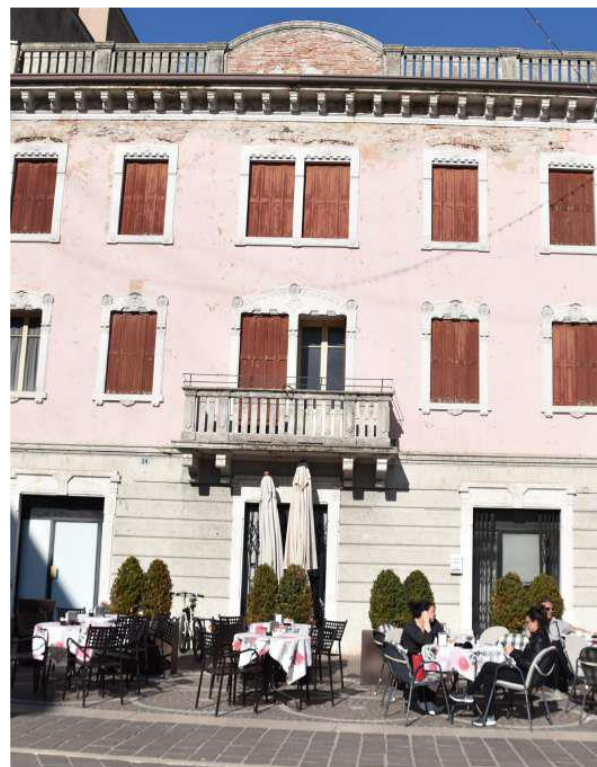
Rilievo fotografico

Localizzazione	Corso Mazzini
Descrizione	Edificio residenziale di matrice antica precedente al 1845 in buono stato, con elementi decorativi liberty quali cornici delle finestre, cornicione, balcone e una rilevante balaustra all'ultimo piano
Datazione	Antecedente 1930, presente nel catasto del 1845
Numero piani fuori terra	3
Vincoli	-
Grado di conservazione	Edificio recuperato
Stato di manutenzione	Manutenzione buona
Utilizzo	Parzialmente abbandonato
Tipologia	Edificio a schiera su lotto esteso
Elementi decorativi in pietra e/o cemento	Balconi, balaustre, cornici, cornicioni, bugnato
Elementi decorativi pittorici	-
Elementi decorativi in ferro	-
Elementi dello spazio aperto	Portale cortile
Presenza di elementi architettonici difformi	-
Superfettazioni ed elementi incongrui	-
Presenza di elementi difformi dello spazio aperto	-
Note	-

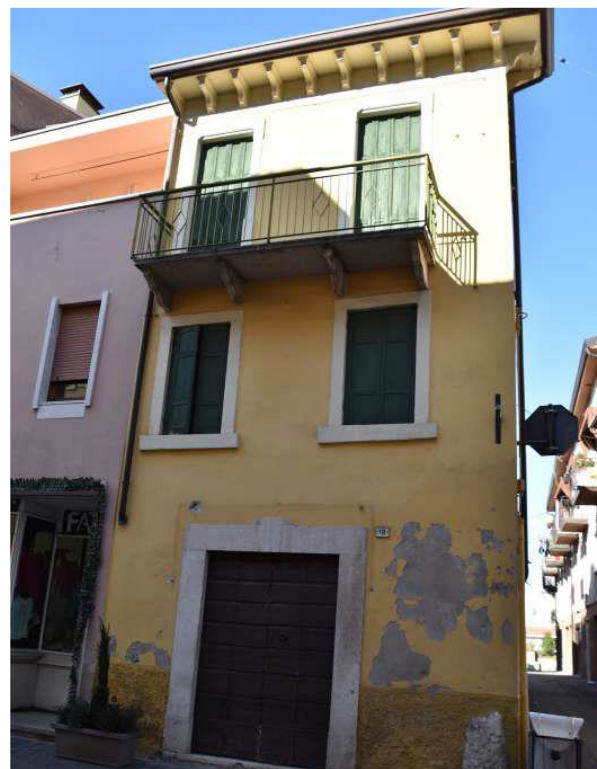
Rilievo fotografico

Localizzazione	Corso Mazzini,16
Descrizione	Edificio residenziale in linea su lotto gotico di matrice antica precedente al 1845 in buono stato, presenta elementi decorativi lineari quali cornici delle finestre, porte, cornicione
Datazione	Antecedente 1930, presente nel catasto del 1845
Numero piani fuori terra	3
Vincoli	-
Grado di conservazione	Edificio recuperato
Stato di manutenzione	Manutenzione buona
Utilizzo	Edificio prevalentemente residenziale
Tipologia	Edificio a schiera su lotto gotico
Elementi decorativi in pietra e/o cemento	Cornici, cornicioni
Elementi decorativi pittorici	-
Elementi decorativi in ferro	-
Elementi dello spazio aperto	-
Presenza di elementi architettonici difformi	-
Superfetazioni ed elementi incongrui	-
Presenza di elementi difformi dello spazio aperto	-
Note	-

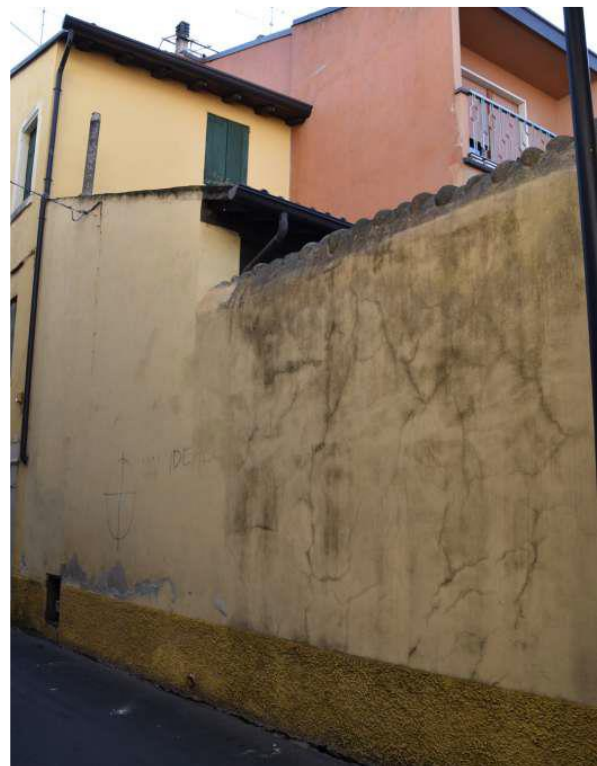
Rilievo fotografico

Localizzazione	Corso Mazzini,16
Descrizione	Piccolo manufatto residenziale annesso all'edificio principale di matrice antica precedente al 1845 in buono stato
Datazione	Antecedente 1930, presente nel catasto del 1845
Numero piani fuori terra	2
Vincoli	-
Grado di conservazione	Edificio recuperato
Stato di manutenzione	Manutenzione buona
Utilizzo	Edificio prevalentemente residenziale
Tipologia	Edificio a schiera su lotto gotico
Elementi decorativi in pietra e/o cemento	-
Elementi decorativi pittorici	-
Elementi decorativi in ferro	-
Elementi dello spazio aperto	-
Presenza di elementi architettonici difformi	-
Superfetazioni ed elementi incongrui	-
Presenza di elementi difformi dello spazio aperto	-
Note	-

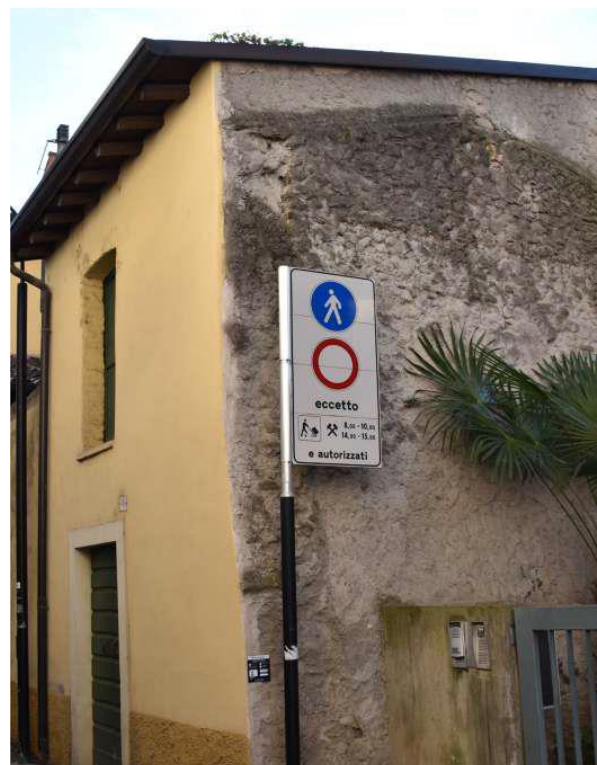
Rilievo fotografico

Localizzazione	Via S. Crocefissa
Descrizione	Vecchio fienile collegato al corpo principale da un cortile interno recuperato a fini residenziali che presenta elementi decorativi lineari quali cornici e porte di ingresso
Datazione	Antecedente 1930, presente nel catasto del 1906 - 1930
Numero piani fuori terra	2
Vincoli	-
Grado di conservazione	Edificio recuperato
Stato di manutenzione	Manutenzione discreta
Utilizzo	Edificio prevalentemente residenziale
Tipologia	Fienile trasformato in residenza
Elementi decorativi in pietra e/o cemento	Cornici
Elementi decorativi pittorici	-
Elementi decorativi in ferro	-
Elementi dello spazio aperto	-
Presenza di elementi architettonici difformi	-
Superfetazioni ed elementi incongrui	-
Presenza di elementi difformi dello spazio aperto	-
Note	-

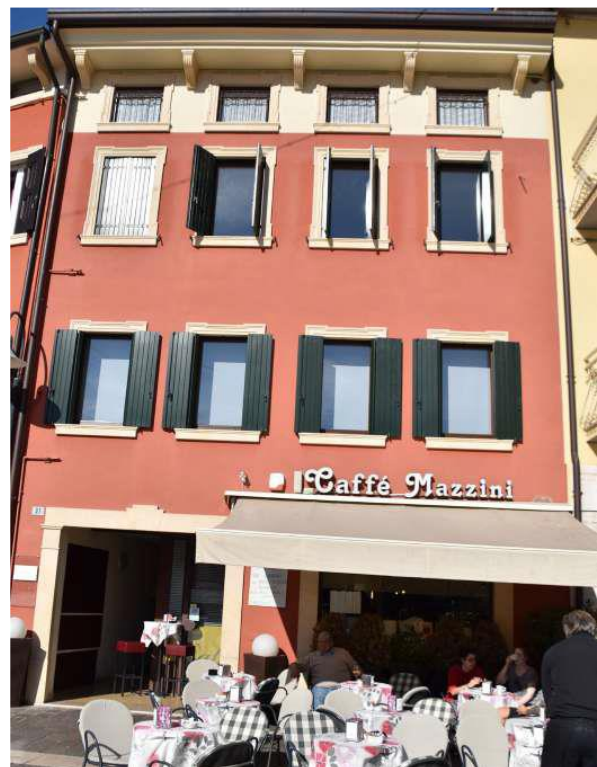
Rilievo fotografico

Localizzazione	Corso Mazzini
Descrizione	Edificio residenziale in linea di matrice antica precedente al 1845 in buono stato, presenta elementi decorativi lineari quali cornici delle finestre, porte, cornicione oltre ai paramenti murari laterali
Datazione	Antecedente 1930, presente nel catasto del 1845
Numero piani fuori terra	4
Vincoli	-
Grado di conservazione	Edificio recuperato
Stato di manutenzione	Manutenzione ottima
Utilizzo	Edificio prevalentemente residenziale con commercio al pt
Tipologia	Edificio a schiera su lotto esteso
Elementi decorativi in pietra e/o cemento	Paramenti murari, cornici, cornicioni
Elementi decorativi pittorici	-
Elementi decorativi in ferro	-
Elementi dello spazio aperto	-
Presenza di elementi architettonici difformi	-
Superfettazioni ed elementi incongrui	Balconi
Presenza di elementi difformi dello spazio aperto	-
Note	-

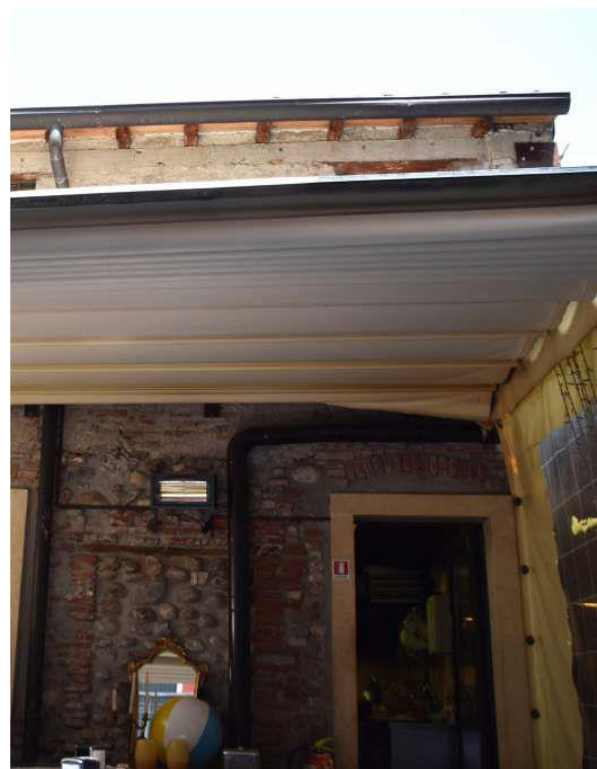
Rilievo fotografico

Localizzazione	Corso Mazzini
Descrizione	Vecchio fienile collegato al corpo principale da un cortile interno recuperato a fini commerciali che presenta elementi decorativi lineari quali cornici e cornicioni
Datazione	Antecedente 1930, presente nel catasto del 1845
Numero piani fuori terra	2
Vincoli	-
Grado di conservazione	Edificio recuperato
Stato di manutenzione	Manutenzione discreta
Utilizzo	Edificio prevalentemente commerciale
Tipologia	Fienile trasformato
Elementi decorativi in pietra e/o cemento	Paramenti murari, cornici
Elementi decorativi pittorici	-
Elementi decorativi in ferro	-
Elementi dello spazio aperto	-
Presenza di elementi architettonici difformi	-
Superfetazioni ed elementi incongrui	-
Presenza di elementi difformi dello spazio aperto	-
Note	-

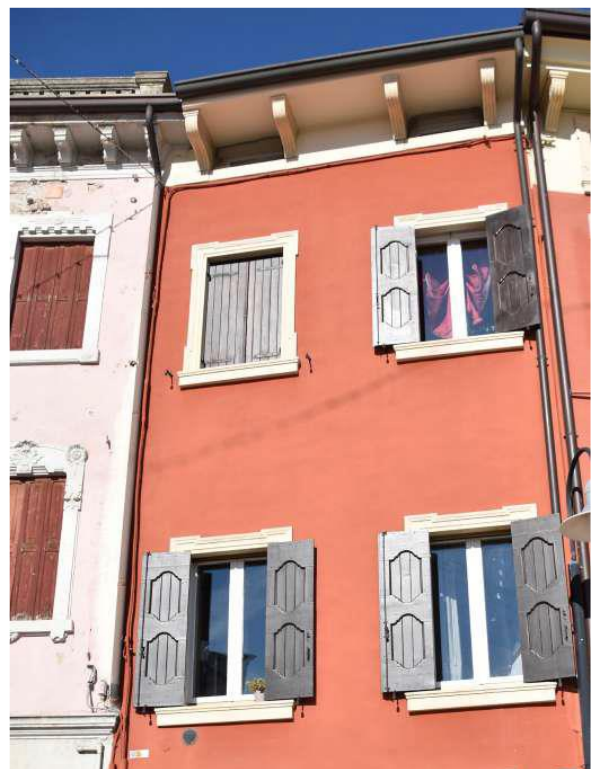
Rilievo fotografico

Localizzazione	Corso Mazzini
Descrizione	Edificio residenziale in linea su lotto gotico di matrice antica precedente al 1845 in buono stato, presenta elementi decorativi lineari quali cornici delle finestre, porte, cornicione
Datazione	Antecedente 1930, presente nel catasto del 1845
Numero piani fuori terra	3
Vincoli	-
Grado di conservazione	Edificio recuperato
Stato di manutenzione	Manutenzione ottima
Utilizzo	Edificio prevalentemente residenziale con commercio al pt
Tipologia	Edificio a schiera su lotto gotico
Elementi decorativi in pietra e/o cemento	Cornici
Elementi decorativi pittorici	-
Elementi decorativi in ferro	-
Elementi dello spazio aperto	-
Presenza di elementi architettonici difformi	
Superfetazioni ed elementi incongrui	
Presenza di elementi difformi dello spazio aperto	-
Note	-

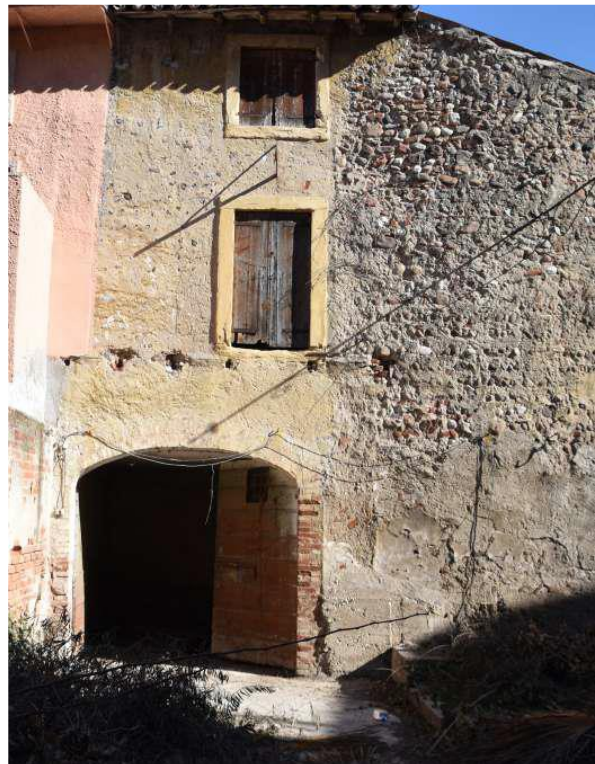
Rilievo fotografico

Localizzazione	Corso Mazzini
Descrizione	Edificio residenziale in linea su lotto gotico di matrice antica precedente al 1845 in stato di abbandono, presenta elementi decorativi lineari quali cornici ed un arco in pietra
Datazione	Antecedente 1930, presente nel catasto del 1845
Numero piani fuori terra	2
Vincoli	-
Grado di conservazione	Edificio abbandonato
Stato di manutenzione	Manutenzione pessima
Utilizzo	Edificio abbandonato
Tipologia	Edificio a schiera su lotto gotico
Elementi decorativi in pietra e/o cemento	Archi, cornici
Elementi decorativi pittorici	-
Elementi decorativi in ferro	-
Elementi dello spazio aperto	Portale cortile
Presenza di elementi architettonici difformi	-
Superfetazioni ed elementi incongrui	-
Presenza di elementi difformi dello spazio aperto	-
Note	-

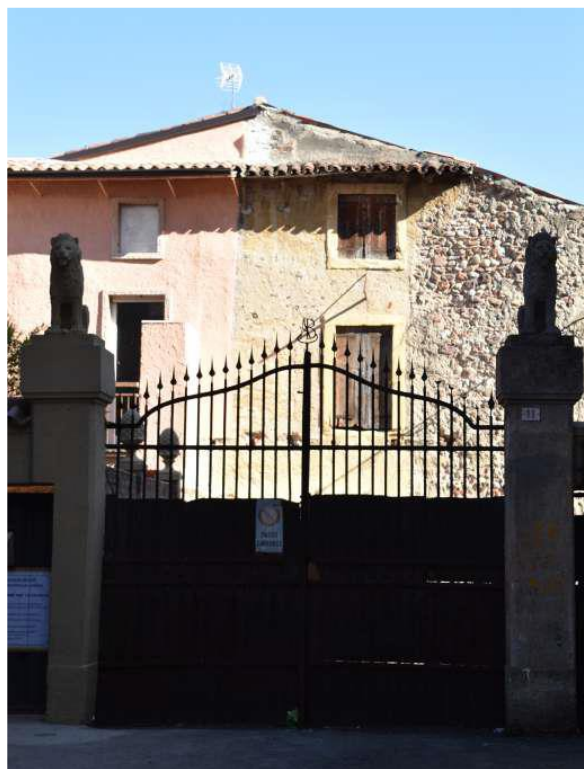
Rilievo fotografico

Localizzazione	Vicolo Baldani
Descrizione	Edificio residenziale di matrice antica precedente al 1845 buone condizioni con cornici lineari alle finestre e porte finestre
Datazione	Antecedente 1930, presente nel catasto del 1845
Numero piani fuori terra	2
Vincoli	-
Grado di conservazione	Edificio recuperato
Stato di manutenzione	Manutenzione discreta
Utilizzo	Edificio prevalentemente residenziale
Tipologia	Porzione di corte
Elementi decorativi in pietra e/o cemento	Cornici
Elementi decorativi pittorici	-
Elementi decorativi in ferro	-
Elementi dello spazio aperto	-
Presenza di elementi architettonici difformi	-
Superfetazioni ed elementi incongrui	-
Presenza di elementi difformi dello spazio aperto	-
Note	-

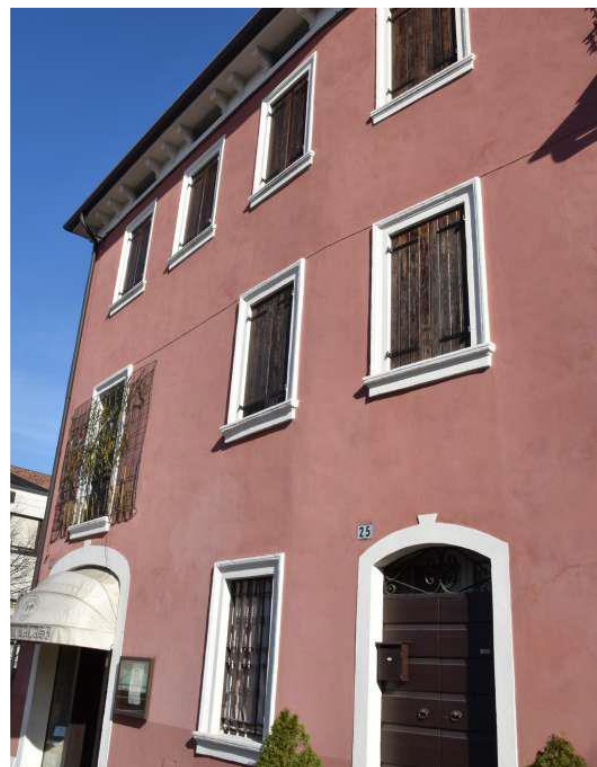
Rilievo fotografico

Localizzazione	Corso Mazzini,28
Descrizione	Edificio residenziale in linea su lotto gotico di matrice antica precedente al 1845 in buono stato, presenta elementi decorativi lineari quali cornici e cornicione e un balcone con balaustra
Datazione	Antecedente 1930, presente nel catasto del 1845
Numero piani fuori terra	2
Vincoli	-
Grado di conservazione	Edificio recuperato
Stato di manutenzione	Manutenzione ottima
Utilizzo	Edificio prevalentemente residenziale con commercio al pt
Tipologia	Edificio a schiera su lotto gotico
Elementi decorativi in pietra e/o cemento	Balaustre, cornici, cornicioni
Elementi decorativi pittorici	-
Elementi decorativi in ferro	-
Elementi dello spazio aperto	-
Presenza di elementi architettonici difformi	-
Superfetazioni ed elementi incongrui	-
Presenza di elementi difformi dello spazio aperto	-
Note	-

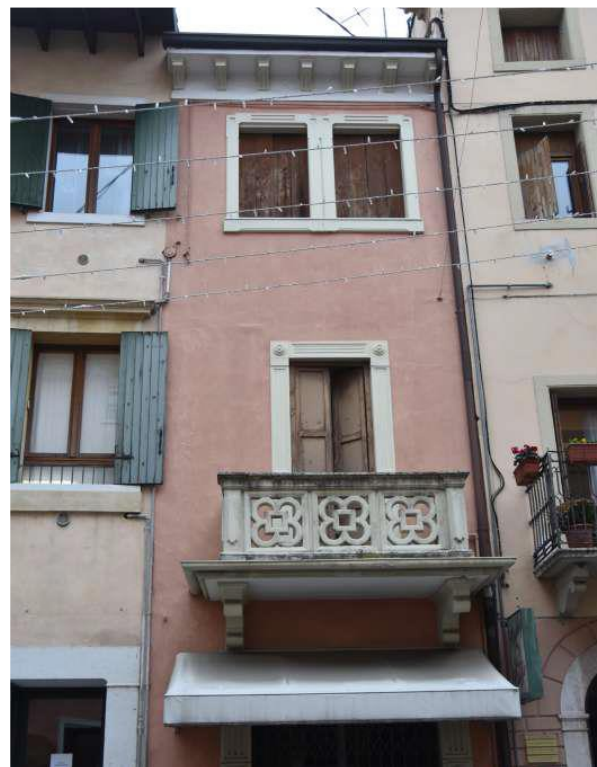
Rilievo fotografico

Localizzazione	Corso Mazzini, 22 - 24 - 26
Descrizione	Edificio residenziale in linea di matrice antica precedente al 1845 in buono stato, presenta elementi decorativi lineari quali cornici e cornicione, un balcone con balastra in ferro e un portale di ingresso
Datazione	Antecedente 1930, presente nel catasto del 1845
Numero piani fuori terra	3
Vincoli	-
Grado di conservazione	Edificio recuperato
Stato di manutenzione	Manutenzione ottima
Utilizzo	Edificio prevalentemente residenziale con commercio al pt
Tipologia	Edificio a schiera su lotto esteso
Elementi decorativi in pietra e/o cemento	Balconi, balaustre, portali, cornici, cornicioni
Elementi decorativi pittorici	-
Elementi decorativi in ferro	Balaustre
Elementi dello spazio aperto	-
Presenza di elementi architettonici difformi	-
Superfettazioni ed elementi incongrui	-
Presenza di elementi difformi dello spazio aperto	-
Note	-
