COMUNE DI BUSSOLENGO

PIANO URBANISTICO ATTUATIVO DEL CENTRO STORICO DI BUSSOLENGO

SCHEDE D'ANALISI

Elab. 02
SCHEDE

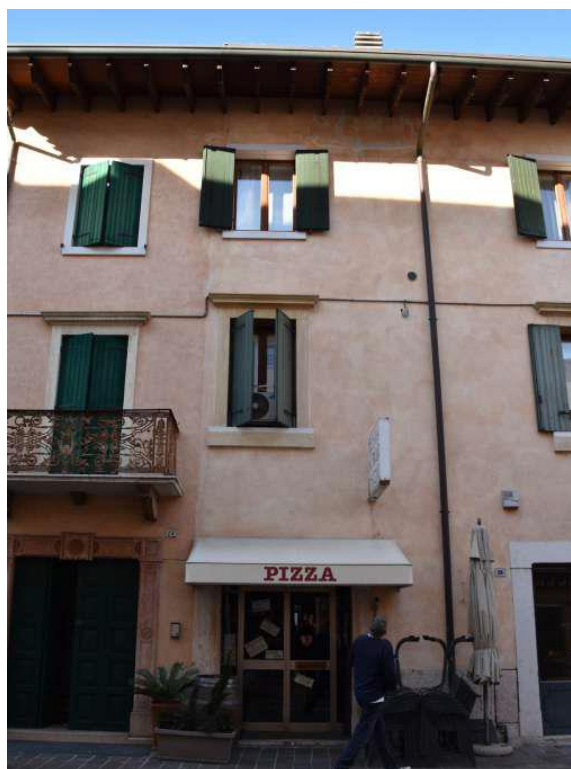
Rilievo fotografico

Localizzazione	Corso Mazzini,18 - 20
Descrizione	Edificio residenziale di matrice antica in discreto stato, presenta elementi decorativi lineari qualicornici e cornicione in calcarinite e un balcone. Al piano terra le aperture sono state modificate in difformità agli allineamenti preesistenti
Datazione	Antecedente 1930, presente nel catasto del 1845
Numero piani fuori terra	4
Vincoli	-
Grado di conservazione	Edificio recuperato
Stato di manutenzione	Manutenzione discreta
Utilizzo	Parzialmente abbandonato
Tipologia	Edificio a schiera su lotto esteso
Elementi decorativi in pietra e/o cemento	Balconi, balaustre, cornici, cornicioni
Elementi decorativi pittorici	-
Elementi decorativi in ferro	Balaustre
Elementi dello spazio aperto	-
Presenza di elementi architettonici difformi	Nuove aperture o modificate
Superfetazioni ed elementi incongrui	Zoccolature
Presenza di elementi difformi dello spazio aperto	-
Note	-

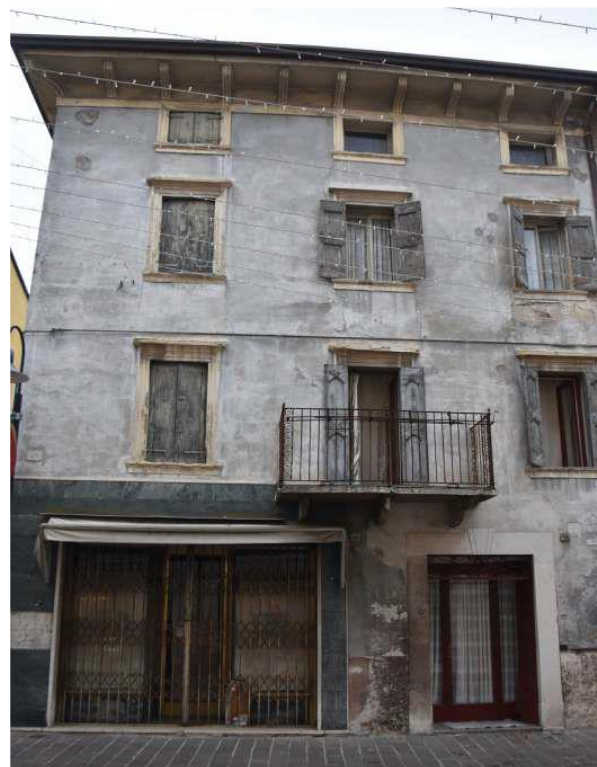
Rilievo fotografico

Localizzazione	Vicolo Rivolti, 20 - 22
Descrizione	Edificio residenziale di matrice antica precedente al 1845 in discreto stato di conservazione, presenta elementi decorativi in liberty quali cornici, cornicioni e portali
Datazione	Antecedente 1930, presente nel catasto del 1845
Numero piani fuori terra	3
Vincoli	-
Grado di conservazione	Edificio abbandonato
Stato di manutenzione	Manutenzione discreta
Utilizzo	Edificio abbandonato
Tipologia	Edificio a schiera su lotto esteso
Elementi decorativi in pietra e/o cemento	Portali, cornici, cornicioni
Elementi decorativi pittorici	-
Elementi decorativi in ferro	-
Elementi dello spazio aperto	-
Presenza di elementi architettonici difformi	Nuove aperture o modificate
Superfetazioni ed elementi incongrui	-
Presenza di elementi difformi dello spazio aperto	-
Note	-

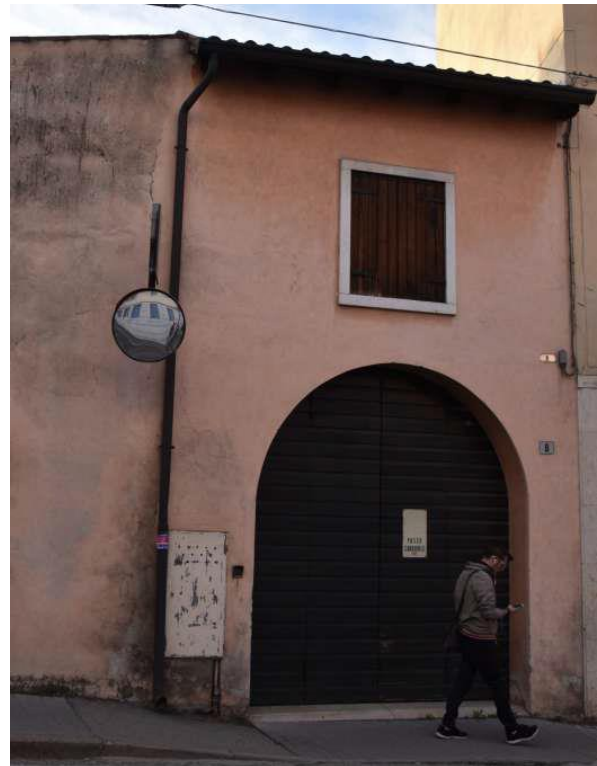
Rilievo fotografico

Localizzazione	Vicolo Citella, 16
Descrizione	Edificio residenziale in linea su lotto gotico di matrice antica precedente al 1845 in pessimo stato di conservazione, presenta elementi decorativi d'epoca quali le cornici lineari in calcarinite
Datazione	Antecedente 1930, presente nel catasto del 1845
Numero piani fuori terra	3
Vincoli	-
Grado di conservazione	Edificio abbandonato
Stato di manutenzione	Manutenzione pessima
Utilizzo	Edificio abbandonato
Tipologia	Edificio a schiera su lotto gotico
Elementi decorativi in pietra e/o cemento	Cornici
Elementi decorativi pittorici	Intonaci
Elementi decorativi in ferro	-
Elementi dello spazio aperto	-
Presenza di elementi architettonici difformi	-
Superfetazioni ed elementi incongrui	-
Presenza di elementi difformi dello spazio aperto	-
Note	-

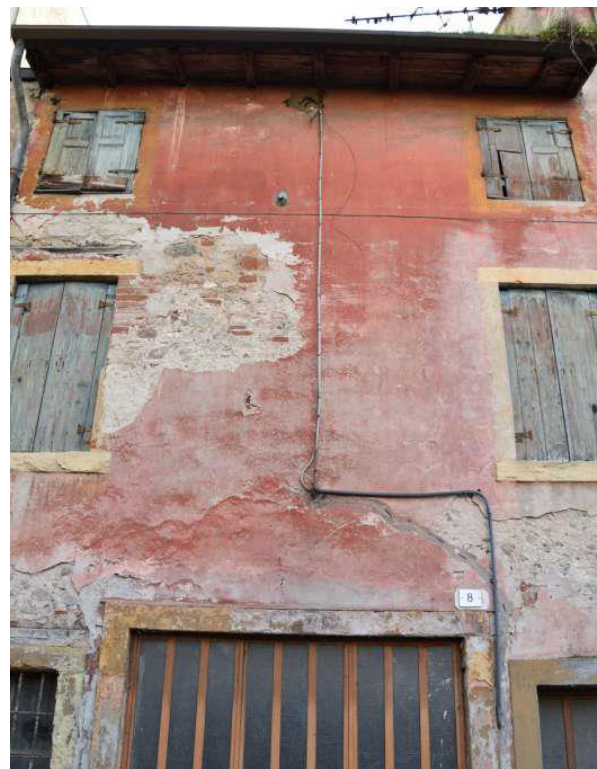
Rilievo fotografico

Localizzazione	Via Citella, 8
Descrizione	Edificio residenziale in linea su lotto gotico di matrice antica precedente al 1845 in stato di abbandono, presenta elementi decorativi d'epoca quali le cornici liberty e il cornicione
Datazione	Antecedente 1930, presente nel catasto del 1845
Numero piani fuori terra	3
Vincoli	-
Grado di conservazione	Edificio abbandonato
Stato di manutenzione	Manutenzione pessima
Utilizzo	Edificio abbandonato
Tipologia	Edificio a schiera su lotto gotico
Elementi decorativi in pietra e/o cemento	Cornici, cornicione
Elementi decorativi pittorici	-
Elementi decorativi in ferro	-
Elementi dello spazio aperto	-
Presenza di elementi architettonici difformi	-
Superfetazioni ed elementi incongrui	-
Presenza di elementi difformi dello spazio aperto	-
Note	-

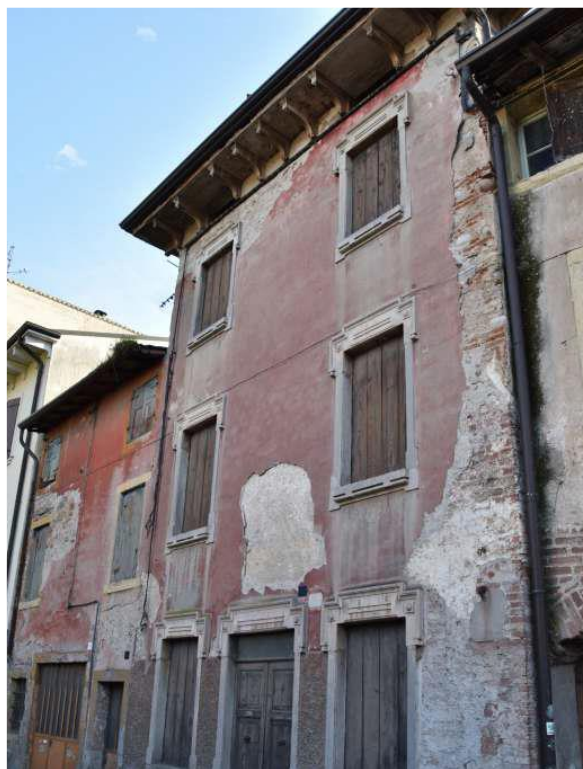
Rilievo fotografico

Localizzazione	Via Citella
Descrizione	Edificio residenziale di matrice antica in stato di abbandono, presenta elementi decorativi d'epoca quali le cornici lineari in calcarinite
Datazione	Antecedente 1930, presente nel catasto del 1845 -1906
Numero piani fuori terra	2
Vincoli	-
Grado di conservazione	Edificio abbandonato
Stato di manutenzione	Manutenzione pessima
Utilizzo	Edificio abbandonato
Tipologia	Porzione di corte
Elementi decorativi in pietra e/o cemento	-
Elementi decorativi pittorici	Intonaci, iscrizioni
Elementi decorativi in ferro	-
Elementi dello spazio aperto	-
Presenza di elementi architettonici difformi	-
Superfetazioni ed elementi incongrui	-
Presenza di elementi difformi dello spazio aperto	-
Note	Edificio non rilevato direttamente

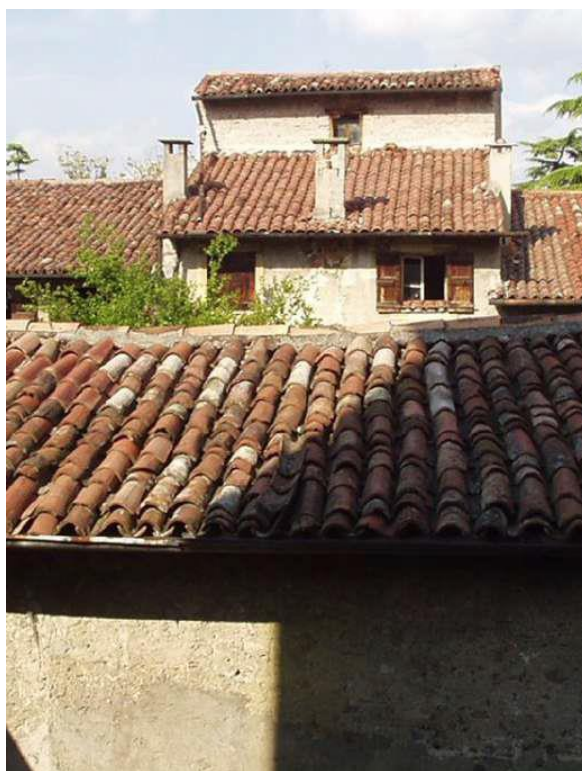
Rilievo fotografico

Localizzazione	Vicolo Citella, 16
Descrizione	Edificio residenziale di matrice antica in buono stato di conservazione con cornici lineari sul fronte strada, presenta difformità sul lato cortile e fronte interno
Datazione	Antecedente 1930, presente nel catasto del 1845
Numero piani fuori terra	3
Vincoli	-
Grado di conservazione	Edificio recuperato
Stato di manutenzione	Manutenzione ottima
Utilizzo	Edificio prevalentemente residenziale
Tipologia	Edificio a schiera su lotto esteso
Elementi decorativi in pietra e/o cemento	Cornici
Elementi decorativi pittorici	-
Elementi decorativi in ferro	Recinzioni in ferro
Elementi dello spazio aperto	-
Presenza di elementi architettonici difformi	Superfetazioni ed elementi incongrui
Superfetazioni ed elementi incongrui	Tettoie, balaustre
Presenza di elementi difformi dello spazio aperto	-
Note	-

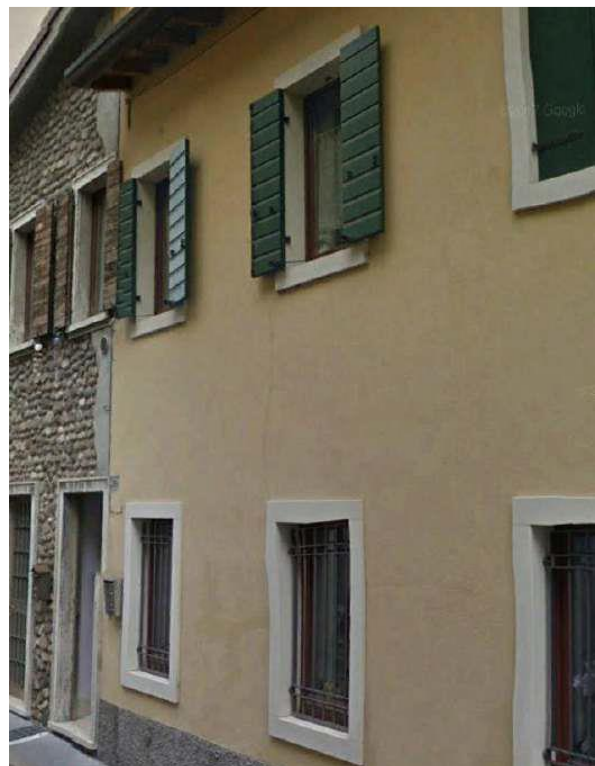
Rilievo fotografico

Localizzazione	Vicolo Citella
Descrizione	Edificio residenziale in linea su lotto gotico di matrice antica precedente al 1845, presenta caratteri storici dell'epoca quali cornici e cornicione in liberty
Datazione	Antecedente 1930, presente nel catasto del 1845
Numero piani fuori terra	3
Vincoli	-
Grado di conservazione	Edificio abbandonato
Stato di manutenzione	Manutenzione discreta
Utilizzo	Edificio abbandonato
Tipologia	Edificio a schiera su lotto gotico
Elementi decorativi in pietra e/o cemento	Cornici, cornicioni
Elementi decorativi pittorici	Edicole votive
Elementi decorativi in ferro	-
Elementi dello spazio aperto	-
Presenza di elementi architettonici difformi	-
Superfetazioni ed elementi incongrui	-
Presenza di elementi difformi dello spazio aperto	-
Note	-

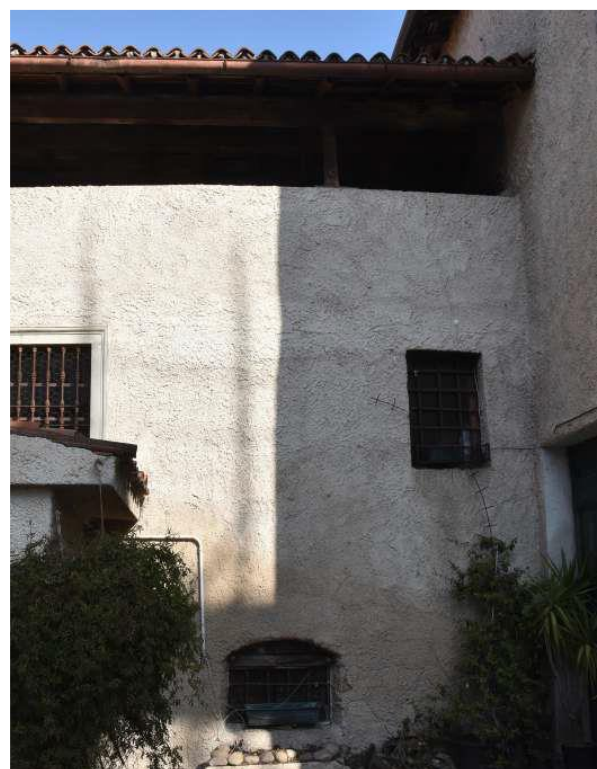
Rilievo fotografico

Localizzazione	Vicolo Disciplina, 11
Descrizione	Edificio residenziale di matrice antica in buono stato di conservazione con cornici liberty ai piani superiori
Datazione	Antecedente 1930, presente nel catasto del 1845
Numero piani fuori terra	3
Vincoli	-
Grado di conservazione	Edificio recuperato
Stato di manutenzione	Manutenzione buona
Utilizzo	Edificio prevalentemente residenziale
Tipologia	Edificio a schiera su lotto esteso
Elementi decorativi in pietra e/o cemento	Cornici
Elementi decorativi pittorici	-
Elementi decorativi in ferro	-
Elementi dello spazio aperto	-
Presenza di elementi architettonici difformi	Nuove aperture o modificate
Superfetazioni ed elementi incongrui	-
Presenza di elementi difformi dello spazio aperto	-
Note	-

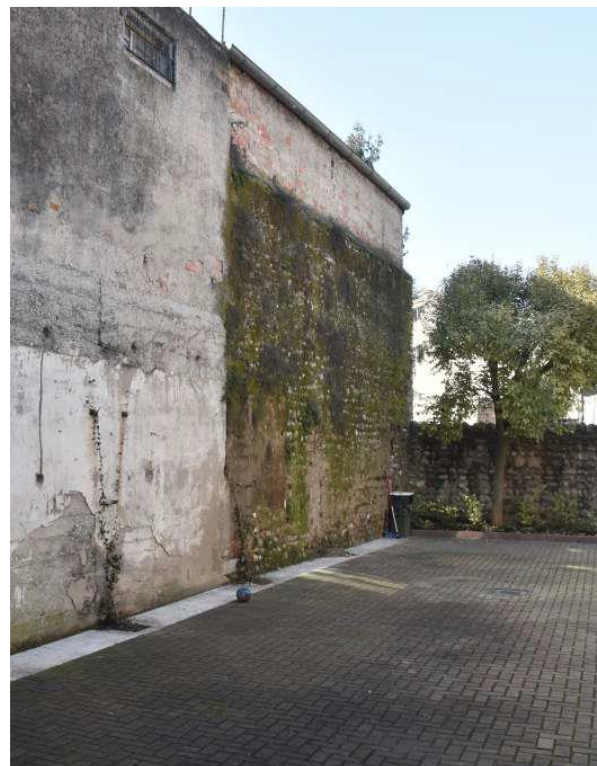
Rilievo fotografico

Localizzazione	Vicolo Disciplina, 11
Descrizione	Edificio residenziale di matrice antica in stato di abbandono, presenta elementi decorativi d'epoca quali le cornici lineari
Datazione	Antecedente 1930, presente nel catasto del 1906 - 1930
Numero piani fuori terra	2
Vincoli	-
Grado di conservazione	Edificio abbandonato
Stato di manutenzione	Manutenzione discreta
Utilizzo	Edificio abbandonato
Tipologia	Porzione di corte
Elementi decorativi in pietra e/o cemento	Cornici
Elementi decorativi pittorici	-
Elementi decorativi in ferro	-
Elementi dello spazio aperto	Recinzioni in pietra
Presenza di elementi architettonici difformi	-
Superfetazioni ed elementi incongrui	-
Presenza di elementi difformi dello spazio aperto	-
Note	-

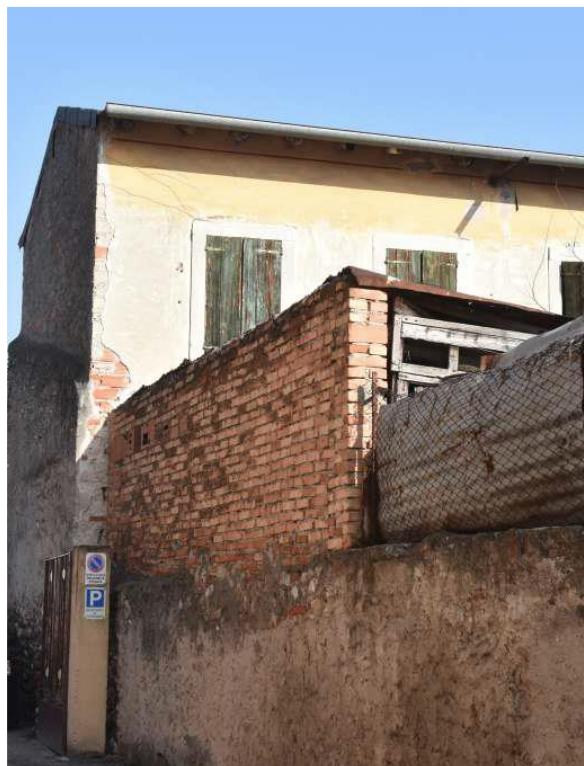
Rilievo fotografico

Localizzazione	Vicolo Disciplina, 11
Descrizione	Edificio residenziale di matrice antica antecedente al 1930 in pessimo stato di conservazione ed abbandonato. Conserva cornici in cemento stampate liberty
Datazione	Antecedente 1930, presente nel catasto del 1906 - 1930
Numero piani fuori terra	2-3
Vincoli	-
Grado di conservazione	Edificio abbandonato
Stato di manutenzione	Manutenzione pessima
Utilizzo	Edificio abbandonato
Tipologia	Porzione di corte
Elementi decorativi in pietra e/o cemento	Cornici, paramenti murari
Elementi decorativi pittorici	-
Elementi decorativi in ferro	-
Elementi dello spazio aperto	-
Presenza di elementi architettonici difformi	-
Superfetazioni ed elementi incongrui	-
Presenza di elementi difformi dello spazio aperto	-
Note	-

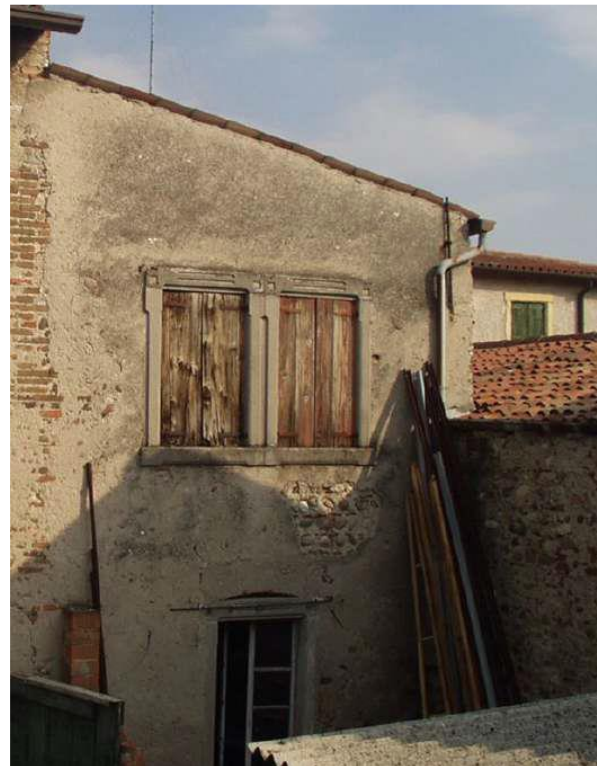
Rilievo fotografico

Localizzazione	Vicolo Disciplina, 6 - 8
Descrizione	Edificio residenziale in linea di matrice antica precedente al 1930 e recentemente ristrutturato, presenta elementi decorativi lineari quali cornici delle finestre e porte e un portone con arco ribassato in mattoni
Datazione	Antecedente 1930, presente nel catasto del 1906 - 1930
Numero piani fuori terra	3
Vincoli	-
Grado di conservazione	Edificio recuperato
Stato di manutenzione	Manutenzione ottima
Utilizzo	Edificio prevalentemente residenziale
Tipologia	Edificio a schiera su lotto esteso
Elementi decorativi in pietra e/o cemento	Cornici, portale
Elementi decorativi pittorici	-
Elementi decorativi in ferro	-
Elementi dello spazio aperto	-
Presenza di elementi architettonici difformi	-
Superfettazioni ed elementi incongrui	-
Presenza di elementi difformi dello spazio aperto	-
Note	Edificio modificato in parte

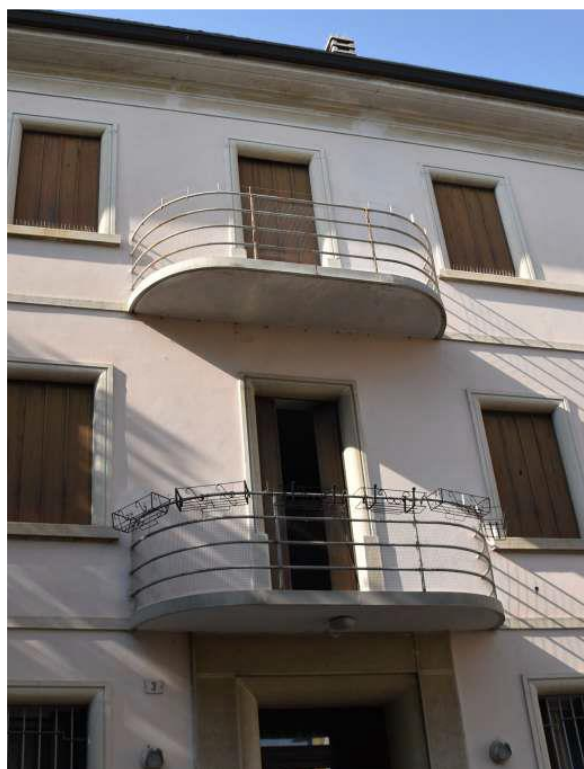
Rilievo fotografico

Localizzazione	Via Mazzini, 1
Descrizione	Sede del Comune è origine probabilmente '400, presenta tracce di affreschi del '500. L'edificio è stato più volte riconfigurato, alla fine dell'800 e negli anni '30
Datazione	Antecedente 1930, presente nel catasto del 1845. Probabile origine del '400
Numero piani fuori terra	3
Vincoli	D. Lgs. 42/2004, art. 10, 12 del 31/08/2006
Grado di conservazione	Edificio recuperato
Stato di manutenzione	Manutenzione buona
Utilizzo	Servizi pubblici
Tipologia	Palazzo
Elementi decorativi in pietra e/o cemento	Balconi, balaustre, portali, cornici, cornicioni, bugnato, modanature
Elementi decorativi pittorici	Affreschi, mosaici, stemmi araldici
Elementi decorativi in ferro	Balaustre, grate
Elementi dello spazio aperto	-
Presenza di elementi architettonici difformi	Nuove edificazioni in continuità e/o sopraelevazione
Superfettazioni ed elementi incongrui	Rivestimenti interni, tramezzi, serramenti interni

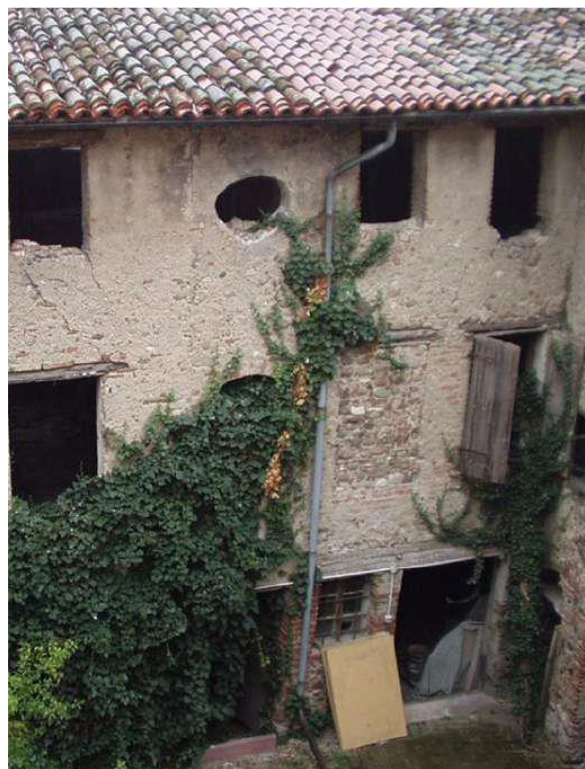
Rilievo fotografico

Localizzazione	Via Borghetto, 4
Descrizione	Edificio di matrice rurale di interesse storico antecedente al 1845 in stato di abbandono presenta elementi di pregio quali cornici lineari alle finestre in calcarenite, cornicione e un balcone con balastra in ferro battuto
Datazione	Antecedente 1930, presente nel catasto del 1845
Numero piani fuori terra	2
Vincoli	-
Grado di conservazione	Edificio abbandonato
Stato di manutenzione	Manutenzione pessima
Utilizzo	Edificio abbandonato
Tipologia	Edificio a schiera su lotto esteso
Elementi decorativi in pietra e/o cemento	Cornici, cornicioni, portale, paramenti murari
Elementi decorativi pittorici	-
Elementi decorativi in ferro	Balaustre
Elementi dello spazio aperto	Recinzioni in pietra
Presenza di elementi architettonici difformi	Nuove edificazioni in continuità e/o sopraelevazione
Superfetazioni ed elementi incongrui	-
Presenza di elementi difformi dello spazio aperto	-

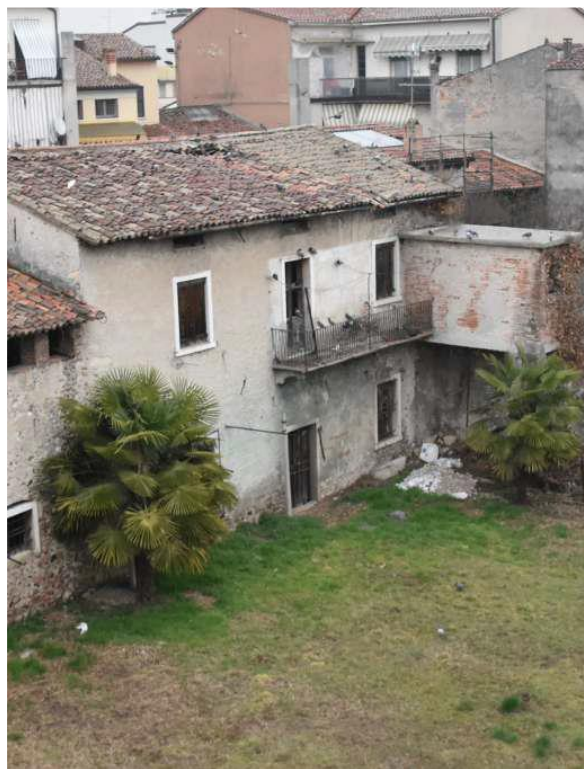
Rilievo fotografico

Localizzazione	Via Filanda, 1
Descrizione	Edificio signorile antecedente al 1845, conserva aperture uniformi con cornici lineari e portali in calcarenite. Il giardino ornamentale è caratterizzato da una recinzione in pietra con un portale in bugnato integrato nel muro perimetrale esterno
Datazione	Antecedente 1930, presente nel catasto del 1845
Numero piani fuori terra	3
Vincoli	-
Grado di conservazione	Edificio recuperato
Stato di manutenzione	Manutenzione ottima
Utilizzo	Edificio prevalentemente residenziale
Tipologia	Edificio a schiera su lotto esteso
Elementi decorativi in pietra e/o cemento	Paramenti murari, portali, cornici, bugnato
Elementi decorativi pittorici	-
Elementi decorativi in ferro	Grate, balaustre
Elementi dello spazio aperto	Alberi ad alto fusto, giardini ornamentali, recinzioni in pietra
Presenza di elementi architettonici difformi	-
Superfettazioni ed elementi incongrui	-
Presenza di elementi difformi dello spazio aperto	-

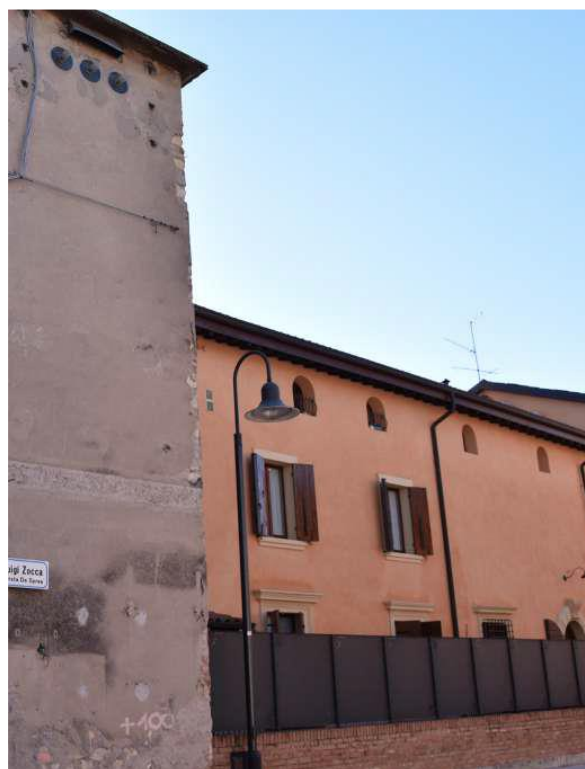
Rilievo fotografico

Localizzazione	Via Piorta, 67
Descrizione	Edificio signorile antecedente al 1845, caratterizzato da un cornicione con mensole in pietra, un portale e aperture uniformi con sporgenti cornici poste su mensole alternate a frontoni triangolari, paramenti in bugnato e balaustre in ferro battuto
Datazione	Antecedente 1930, presente nel catasto del 1845
Numero piani fuori terra	3
Vincoli	-
Grado di conservazione	Edificio recuperato
Stato di manutenzione	Manutenzione ottima
Utilizzo	Edificio prevalentemente residenziale
Tipologia	Edificio a schiera su lotto esteso
Elementi decorativi in pietra e/o cemento	Paramenti murari, portali, cornici, cornicioni, archi, bugnato
Elementi decorativi pittorici	-
Elementi decorativi in ferro	Balaustre, recinzioni in ferro
Elementi dello spazio aperto	Alberi ad alto fusto, giardini ornamentali
Presenza di elementi architettonici difformi	-
Superfetazioni ed elementi incongrui	-

Presenza di elementi difformi dello spazio aperto	-
Note	Edificio signorile connesso all'ex filanda danese

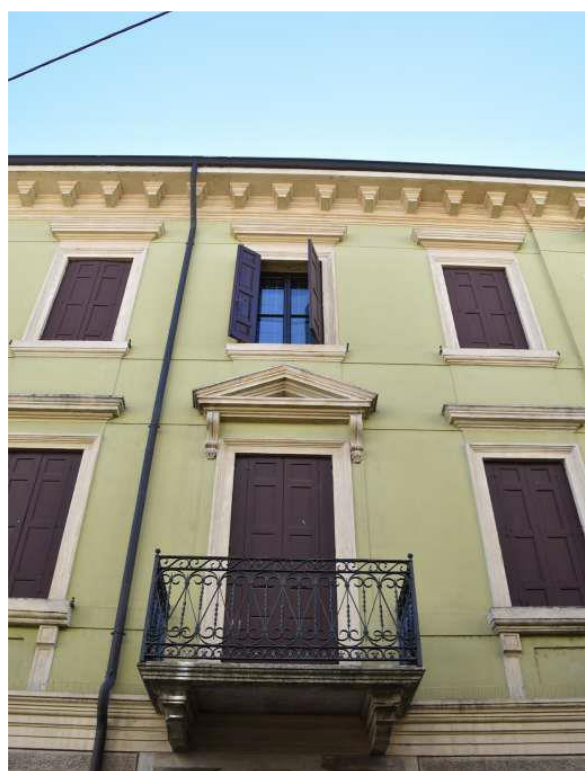
Rilievo fotografico

Localizzazione	Via Piorta, 61
Descrizione	Edificio signorile antecedente al 1845, caratterizzato da un cornicione con mensole in pietra, un portale in bugnato e aperture uniformi con sporgenti cornici poste su mensole
Datazione	Antecedente 1930, presente nel catasto del 1845
Numero piani fuori terra	3
Vincoli	-
Grado di conservazione	Edificio recuperato
Stato di manutenzione	Manutenzione ottima
Utilizzo	Edificio prevalentemente residenziale
Tipologia	Edificio a schiera su lotto esteso
Elementi decorativi in pietra e/o cemento	Paramenti murari, portali, cornici, cornicioni, bugnato
Elementi decorativi pittorici	-
Elementi decorativi in ferro	-
Elementi dello spazio aperto	Alberi ad alto fusto, giardini ornamentali, muro di recinzione in pietra
Presenza di elementi architettonici difformi	Elementi incongrui
Superfetazioni ed elementi incongrui	Impianti
Presenza di elementi difformi dello spazio aperto	-
Note	Edificio nobile connesso all'ex filanda danese

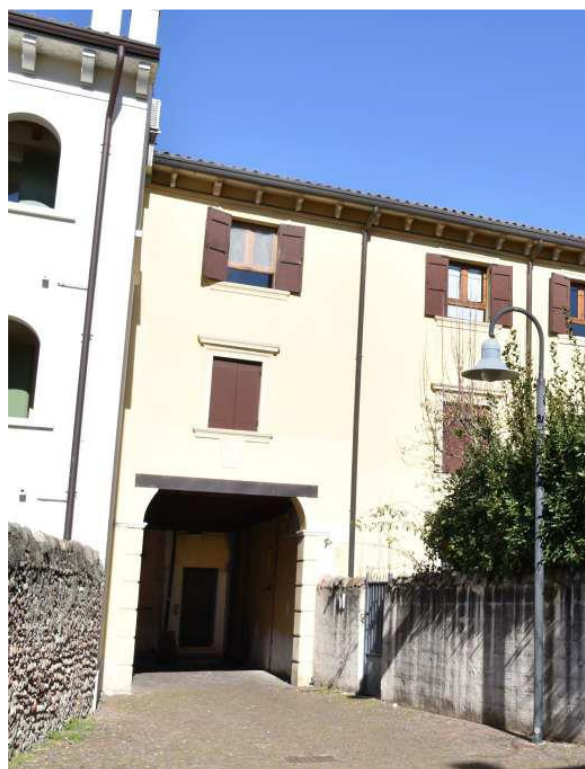
Rilievo fotografico

Localizzazione	Via Piorta, 65
Descrizione	Edificio signorile antecedente al 1845 caratterizzato da un cornicione con mensole in pietra, un portale in bugnato e aperture uniformi con sporgenti cornici poste su mensole
Datazione	Antecedente 1930, presente nel catasto del 1845
Numero piani fuori terra	3
Vincoli	-
Grado di conservazione	Edificio recuperato
Stato di manutenzione	Manutenzione ottima
Utilizzo	Edificio prevalentemente residenziale
Tipologia	Edificio a schiera su lotto esteso
Elementi decorativi in pietra e/o cemento	Paramenti murari, portali, cornici, cornicioni, archi, bugnato
Elementi decorativi pittorici	-
Elementi decorativi in ferro	Balconi, recinzioni in ferro
Elementi dello spazio aperto	Alberi ad alto fusto, giardini ornamentali
Presenza di elementi architettonici difformi	-
Superfetazioni ed elementi incongrui	-
Presenza di elementi difformi dello spazio aperto	-
Note	Edificio signorile connesso all'ex filanda danese

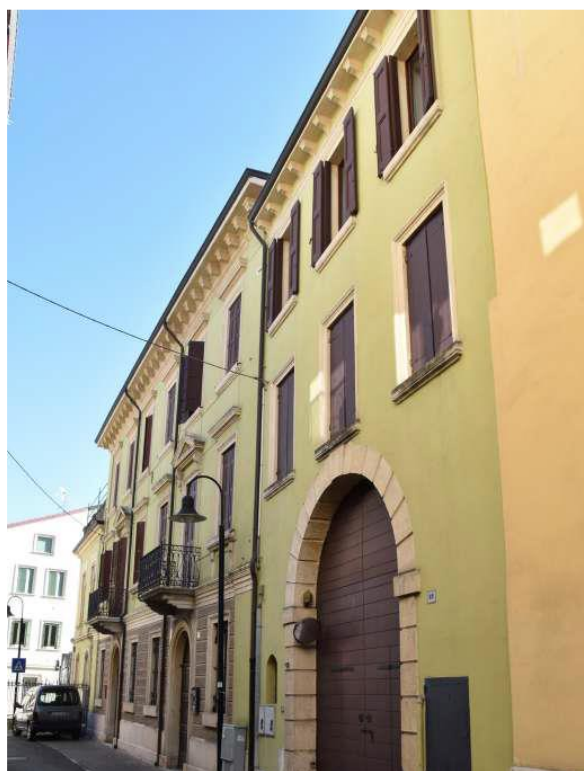
Rilievo fotografico

Localizzazione	Via Piorta, 71
Descrizione	Edificio signorile antecedente al 1845, caratterizzato da un cornicione con mensole in pietra, da pregiate cornici e da ferri battuti liberty
Datazione	Antecedente 1930, presente nel catasto del 1845
Numero piani fuori terra	2
Vincoli	-
Grado di conservazione	Edificio recuperato
Stato di manutenzione	Manutenzione ottima
Utilizzo	Edificio prevalentemente residenziale
Tipologia	Edificio a schiera su lotto esteso
Elementi decorativi in pietra e/o cemento	Paramenti murari, cornici, cornicioni, bugnato
Elementi decorativi pittorici	-
Elementi decorativi in ferro	Balconi, recinzioni in ferro
Elementi dello spazio aperto	Alberi ad alto fusto, giardini ornamentali
Presenza di elementi architettonici difformi	Superfetazioni ed elementi incongrui
Superfetazioni ed elementi incongrui	Balaustra in muratura piena sulla terrazza
Presenza di elementi difformi dello spazio aperto	-

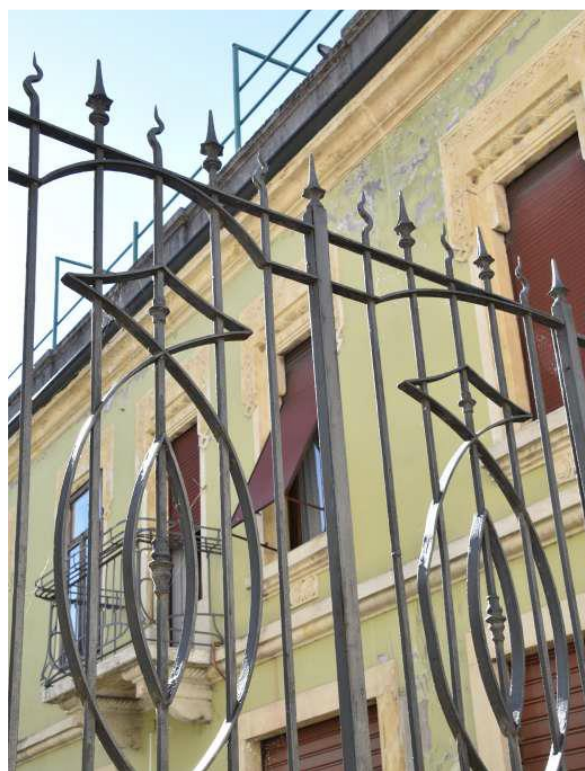
Rilievo fotografico

Localizzazione	Via Borgolecco, 22 - 24 - 26
Descrizione	Parte di edificio a schiera su lotto esteso antecedente al 1845 recuperato. Conserva aperture uniformi con cornici ad arco ribassato in calcarenite
Datazione	Antecedente 1930, presente nel catasto del 1845
Numero piani fuori terra	3
Vincoli	-
Grado di conservazione	Edificio recuperato
Stato di manutenzione	Manutenzione ottima
Utilizzo	Edificio prevalentemente residenziale
Tipologia	Edificio a schiera su lotto esteso
Elementi decorativi in pietra e/o cemento	Cornici, cornicioni
Elementi decorativi pittorici	-
Elementi decorativi in ferro	-
Elementi dello spazio aperto	-
Presenza di elementi architettonici difformi	-
Superfetazioni ed elementi incongrui	-
Presenza di elementi difformi dello spazio aperto	-
Note	-

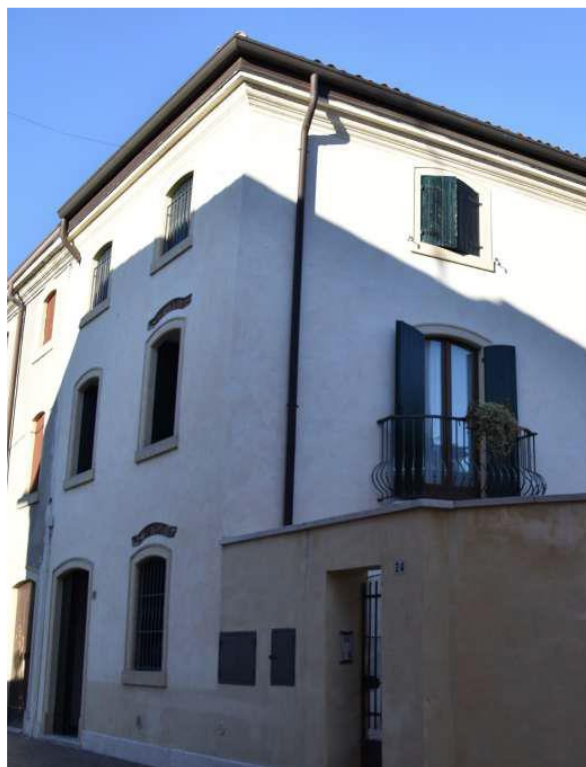
Rilievo fotografico

Localizzazione	Vicolo cieco 1°
Descrizione	Parte di edificio a schiera su lotto esteso antecedente al 1845 abbandonato. Conserva aperture uniformi con cornici lineari in calcarenite
Datazione	Antecedente 1930, presente nel catasto del 1845
Numero piani fuori terra	3
Vincoli	-
Grado di conservazione	Edificio abbandonato
Stato di manutenzione	Manutenzione pessima
Utilizzo	Edificio abbandonato
Tipologia	Edificio a schiera su lotto esteso
Elementi decorativi in pietra e/o cemento	Cornici, cornicioni
Elementi decorativi pittorici	-
Elementi decorativi in ferro	-
Elementi dello spazio aperto	-
Presenza di elementi architettonici difformi	-
Superfetazioni ed elementi incongrui	Superfetazioni
Presenza di elementi difformi dello spazio aperto	Tapparelle
Note	-

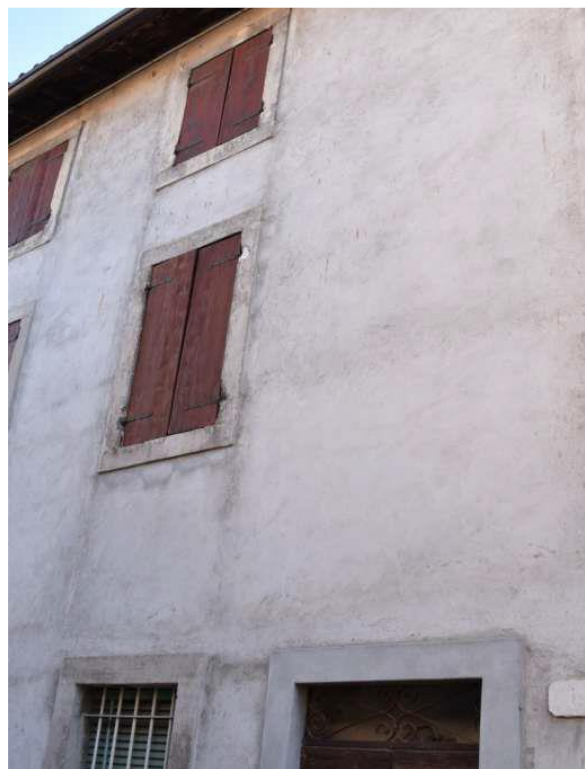
Rilievo fotografico

Localizzazione	Via Borgolecco, 20
Descrizione	Parte di edificio a schiera su lotto esteso antecedente al 1854 abbandonato. Conserva aperture uniformi con cornici lineari alternate a cornici ad arco a tutto sesto in calcarenite
Datazione	Antecedente 1930, presente nel catasto del 1845
Numero piani fuori terra	3
Vincoli	-
Grado di conservazione	Edificio abbandonato
Stato di manutenzione	Manutenzione pessima
Utilizzo	Edificio abbandonato
Tipologia	Edificio a schiera su lotto esteso
Elementi decorativi in pietra e/o cemento	Cornici, cornicioni
Elementi decorativi pittorici	-
Elementi decorativi in ferro	-
Elementi dello spazio aperto	-
Presenza di elementi architettonici difformi	-
Superfetazioni ed elementi incongrui	-
Presenza di elementi difformi dello spazio aperto	-
Note	-

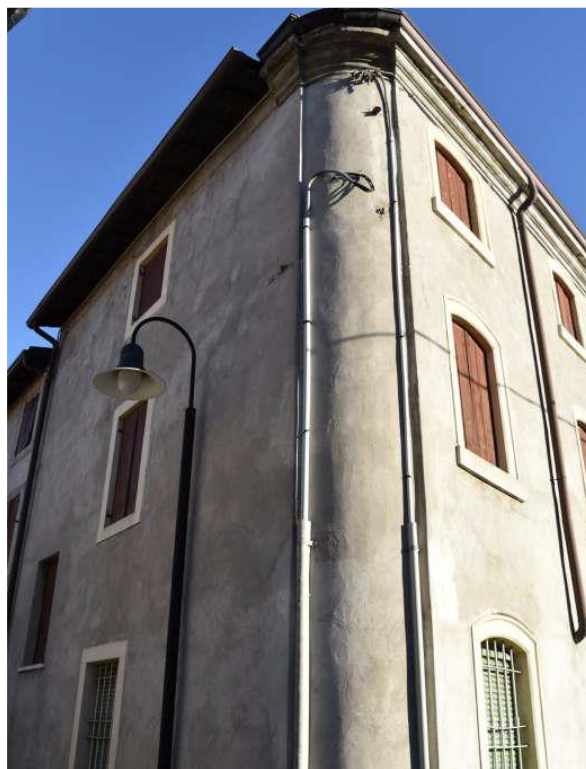
Rilievo fotografico

Localizzazione	Via Piorta, 24
Descrizione	Porzione di corte antecedente al 1845 recuperata. Conserva aperture uniformi con cornici ad arco ribassato in calcarenite e rivestimenti di parte dei paramenti murari incongrui al piano terra
Datazione	Antecedente 1930, presente nel catasto del 1845
Numero piani fuori terra	3
Vincoli	-
Grado di conservazione	Edificio recuperato
Stato di manutenzione	Manutenzione ottima
Utilizzo	Edificio prevalentemente residenziale
Tipologia	Porzione di corte
Elementi decorativi in pietra e/o cemento	-
Elementi decorativi pittorici	-
Elementi decorativi in ferro	-
Elementi dello spazio aperto	Recinzioni in pietra
Presenza di elementi architettonici difformi	Superfetazioni
Superfetazioni ed elementi incongrui	Paramenti murari
Presenza di elementi difformi dello spazio aperto	-
Note	-

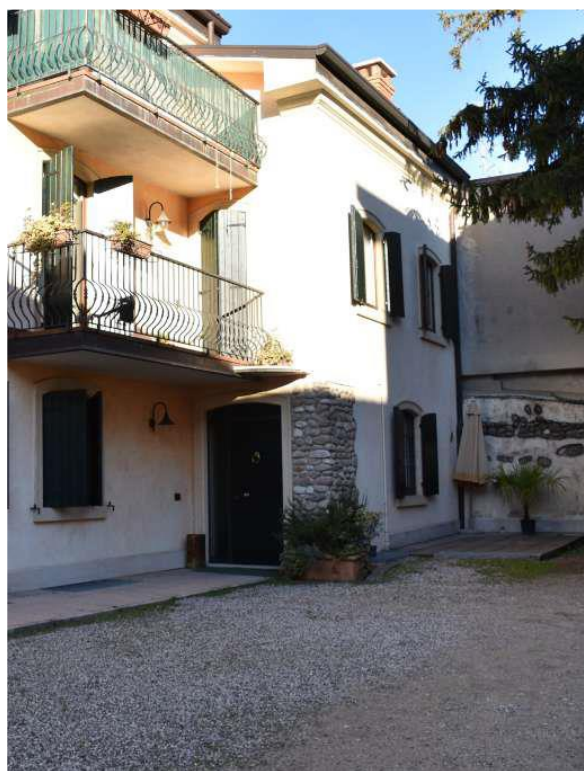
Rilievo fotografico

Localizzazione	Vicolo Cieco II, 6
Descrizione	Edificio a schiera su lotto esteso antecedente al 1854 recuperato. Conserva aperture uniformi con cornici lineari in cemento. I paramenti murari del piano terra sono incongrui
Datazione	Antecedente 1930, presente nel catasto del 1845 - 1906
Numero piani fuori terra	3
Vincoli	-
Grado di conservazione	Edificio recuperato
Stato di manutenzione	Manutenzione buona
Utilizzo	Edificio prevalentemente residenziale
Tipologia	Edificio a schiera su lotto gotico
Elementi decorativi in pietra e/o cemento	Portale, cornici
Elementi decorativi pittorici	-
Elementi decorativi in ferro	Grate, recinzioni in ferro
Elementi dello spazio aperto	Recinzioni in pietra
Presenza di elementi architettonici difformi	Nuove aperture o modificate
Superfetazioni ed elementi incongrui	Aperture laterali
Presenza di elementi difformi dello spazio aperto	-
Note	-

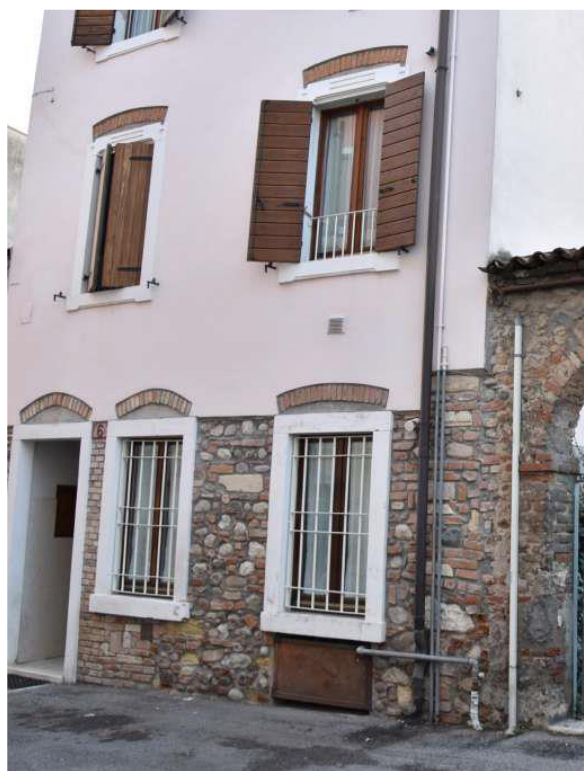
Rilievo fotografico

Localizzazione	Vicolo Cieco II, 19 - 21 - 23
Descrizione	Edificio antecedente al 1845, recuperato con intervento radicale. Conserva aperture uniformi con cornici lineari in cemento
Datazione	Antecedente 1930, presente nel catasto del 1845
Numero piani fuori terra	3
Vincoli	-
Grado di conservazione	Edificio recuperato
Stato di manutenzione	Manutenzione ottima
Utilizzo	Edificio prevalentemente residenziale
Tipologia	Edificio a schiera su lotto esteso
Elementi decorativi in pietra e/o cemento	Cornici
Elementi decorativi pittorici	-
Elementi decorativi in ferro	-
Elementi dello spazio aperto	-
Presenza di elementi architettonici difformi	-
Superfetazioni ed elementi incongrui	-
Presenza di elementi difformi dello spazio aperto	-
Note	-

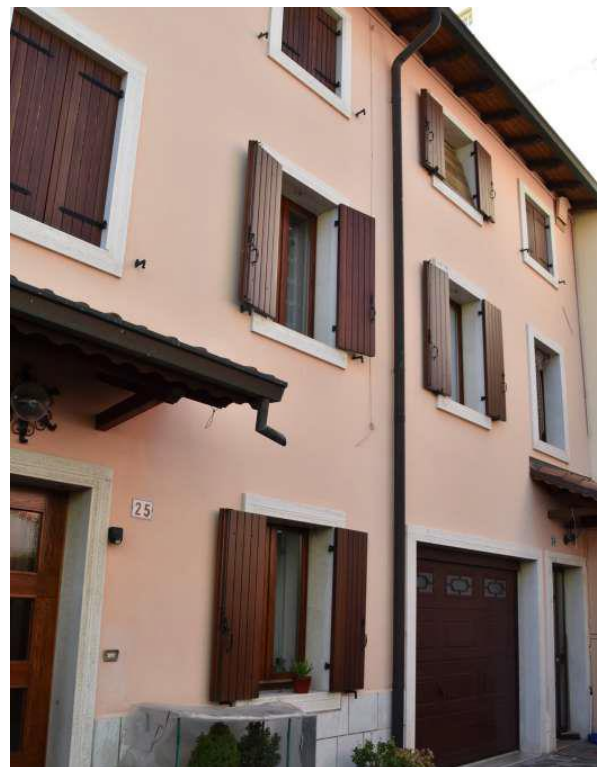
Rilievo fotografico

Localizzazione	Vicolo Bertacchina, 2 - 5 - 6 - 21A - 22 - 23 - 24 - 25 - 26
Descrizione	Parte di edificio a schiera su lotto esteso. Originariamente nasce come casa operaia connessa all'ex Filanda Danese. Conserva aperture uniformi e cornici in calcarenite lungo il prospetto principale. L'unitarietà dei prospetti è alterata dal trattamento non omogeneo del colore
Datazione	Antecedente 1930, successivo al 1906
Numero piani fuori terra	3
Vincoli	-
Grado di conservazione	Edificio recuperato
Stato di manutenzione	Manutenzione discreta
Utilizzo	Edificio prevalentemente residenziale
Tipologia	Edificio a schiera su lotto esteso
Elementi decorativi in pietra e/o cemento	Cornici
Elementi decorativi pittorici	-
Elementi decorativi in ferro	-
Elementi dello spazio aperto	-
Presenza di elementi architettonici difformi	Nuove edificazioni in continuità, superfetazioni ed elementi incongrui
Superfetazioni ed elementi incongrui	Ristrutturazioni radicali, serramenti, balconi, tettoie, impianti

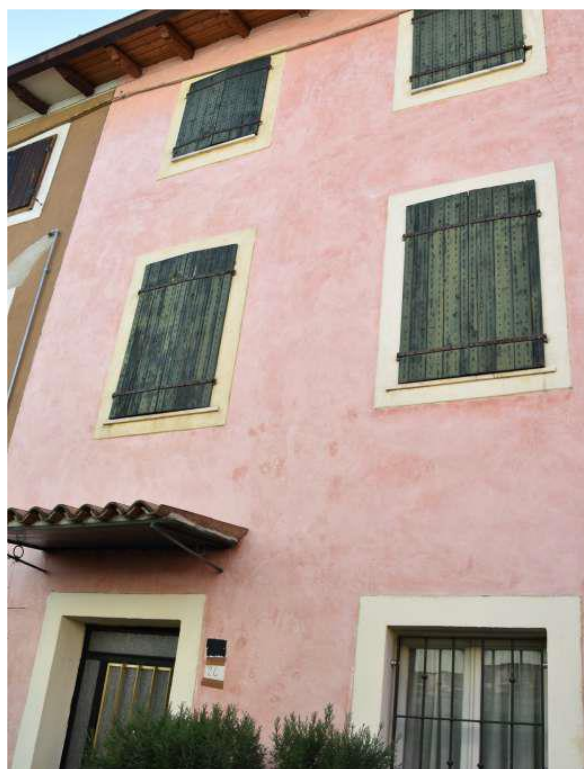
Rilievo fotografico

Localizzazione	Vicolo Bertacchina, 2 - 5 - 6 - 21A - 22 - 23 - 24 - 25 - 26
Descrizione	Parte di edificio a schiera su lotto esteso. Originariamente nasce come casa operaia connessa all'ex Filanda Danese. Conserva aperture uniformi e cornici in calcarenite lungo il prospetto principale. L'unitarietà dei prospetti è alterata dal trattamento non omogeneo del colore
Datazione	Antecedente 1930, successivo al 1906
Numero piani fuori terra	3
Vincoli	-
Grado di conservazione	Edificio recuperato
Stato di manutenzione	Manutenzione discreta
Utilizzo	Edificio prevalentemente residenziale
Tipologia	Edificio a schiera su lotto esteso
Elementi decorativi in pietra e/o cemento	Cornici
Elementi decorativi pittorici	-
Elementi decorativi in ferro	-
Elementi dello spazio aperto	-
Presenza di elementi architettonici difformi	Nuove edificazioni in continuità, superfetazioni ed elementi incongrui
Superfetazioni ed elementi incongrui	Ristrutturazioni radicali, serramenti, balconi, tettoie

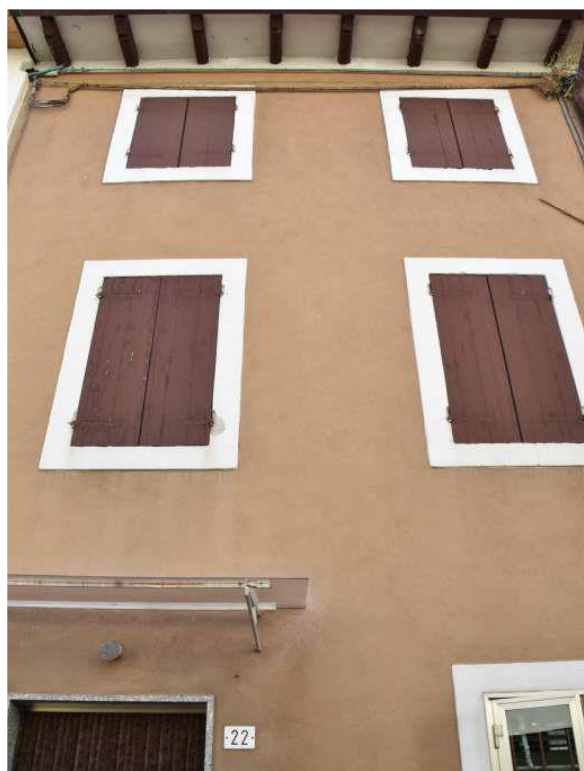
Rilievo fotografico

Localizzazione	Vicolo Bertacchina, 2 - 5 - 6 - 21A - 22 - 23 - 24 - 25 - 26
Descrizione	Parte di edificio a schiera su lotto esteso. Originariamente nasce come casa operaia connessa all'ex Filanda Danese. Conserva aperture uniformi e cornici lungo il prospetto principale. L'unitarietà dei prospetti è alterata dal trattamento non omogeneo del colore
Datazione	Antecedente 1930, successivo al 1906
Numero piani fuori terra	3
Vincoli	-
Grado di conservazione	Edificio recuperato
Stato di manutenzione	Manutenzione discreta
Utilizzo	Edificio prevalentemente residenziale
Tipologia	Edificio a schiera su lotto esteso
Elementi decorativi in pietra e/o cemento	Cornici
Elementi decorativi pittorici	-
Elementi decorativi in ferro	-
Elementi dello spazio aperto	-
Presenza di elementi architettonici difformi	Nuove edificazioni in continuità, superfetazioni ed elementi incongrui
Superfetazioni ed elementi incongrui	Ristrutturazioni radicali, serramenti, balconi, tettoie

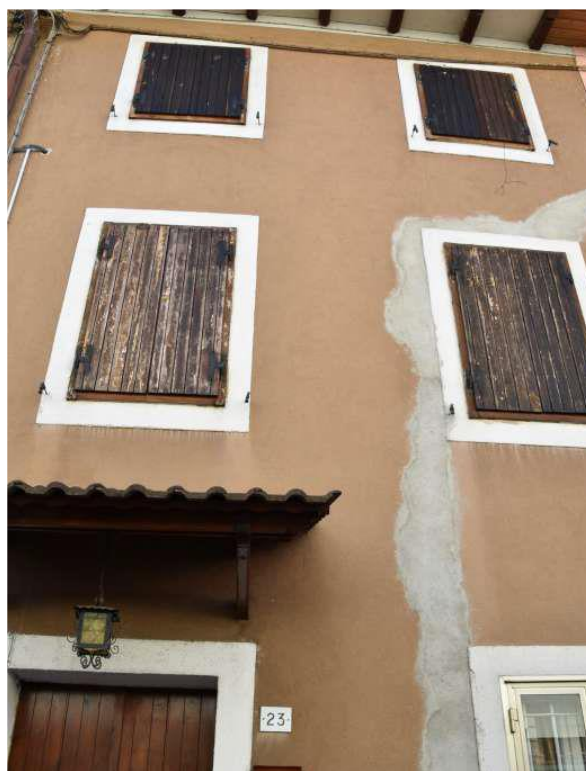
Rilievo fotografico

Localizzazione	Vicolo Bertacchina, 2 - 5 - 6 - 21A - 22 - 23 - 24 - 25 - 26
Descrizione	Parte di edificio a schiera su lotto esteso recuperato di recente. Originariamente nasce come casa operaia connessa all'ex Filanda Danese. Conserva aperture uniformi. L'unitarietà del prospetto lungo vicolo Bertacchina è alterata dalla presenza di un nuovo corpo aggiunto di recente
Datazione	Antecedente 1930, successivo al 1906
Numero piani fuori terra	3
Vincoli	-
Grado di conservazione	Edificio recuperato
Stato di manutenzione	Manutenzione ottima
Utilizzo	Edificio prevalentemente residenziale
Tipologia	Edificio a schiera su lotto esteso
Elementi decorativi in pietra e/o cemento	-
Elementi decorativi pittorici	-
Elementi decorativi in ferro	-
Elementi dello spazio aperto	-
Presenza di elementi architettonici difformi	Nuove edificazioni in continuità, superfetazioni ed elementi incongrui
Superfetazioni ed elementi incongrui	Ristrutturazioni radicali, serramenti, balconi, tettoie

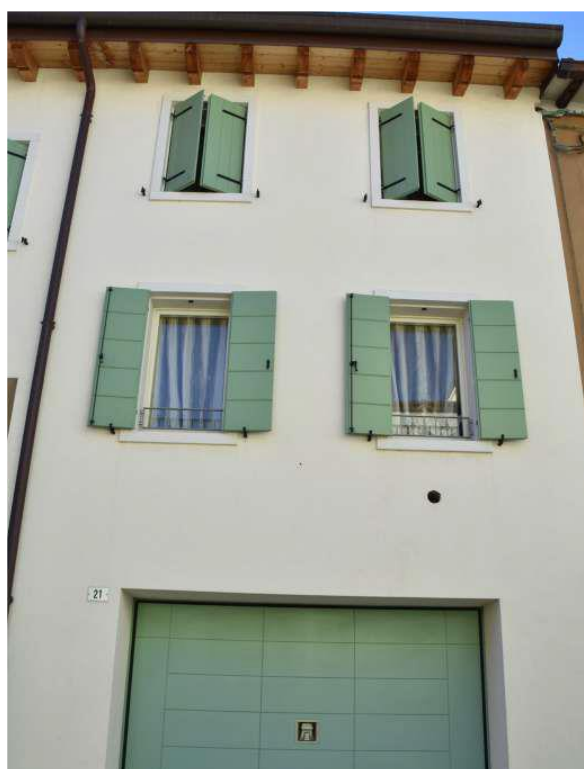
Rilievo fotografico

Localizzazione	Vicolo Bertacchina, 2 - 5 - 6 - 21A - 22 - 23 - 24 - 25 - 26
Descrizione	Parte di edificio a schiera su lotto esteso recuperato di recente. Originariamente nasce come casa operaia connessa all'ex Filanda Danese. Conserva aperture uniformi. L'unitarietà del prospetto è alterata dall'apertura al piano terra di collegamento tra le due parti dell'isolato
Datazione	Antecedente 1930, successivo al 1906
Numero piani fuori terra	3
Vincoli	-
Grado di conservazione	Edificio recuperato
Stato di manutenzione	Manutenzione ottima
Utilizzo	Edificio prevalentemente residenziale
Tipologia	Edificio a schiera su lotto esteso
Elementi decorativi in pietra e/o cemento	-
Elementi decorativi pittorici	-
Elementi decorativi in ferro	-
Elementi dello spazio aperto	-
Presenza di elementi architettonici difformi	Nuove edificazioni in continuità, superfetazioni ed elementi incongrui
Superfetazioni ed elementi incongrui	Ristrutturazioni radicali, serramenti, balconi, tettoie

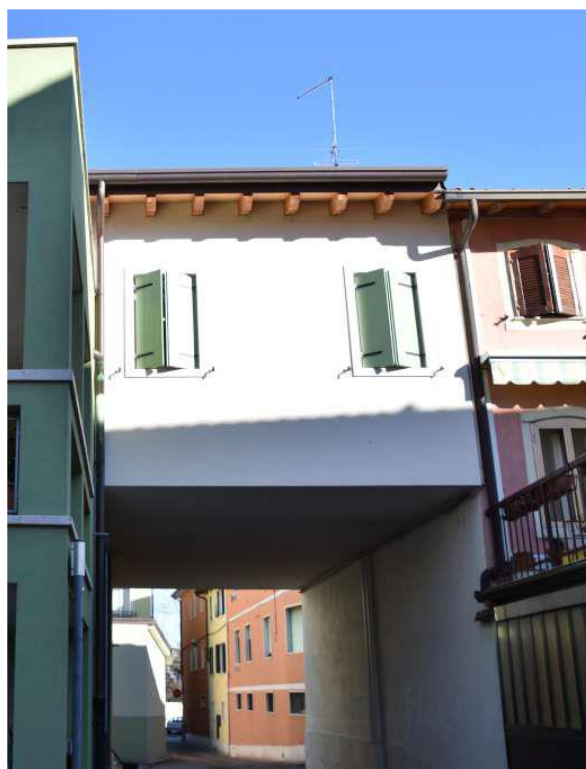
Rilievo fotografico

Localizzazione	Vicolo Bertacchina, 2 - 5 - 6 - 21A - 22 - 23 - 24 - 25 - 26
Descrizione	Parte di edificio a schiera su lotto esteso. Originariamente nasce come casa operaia connessa all'ex Filanda Danese. Conserva aperture uniformi e cornici lungo il prospetto principale. L'unitarietà dei prospetti è alterata da colori non uniformi
Datazione	Antecedente 1930, successivo al 1906
Numero piani fuori terra	3
Vincoli	-
Grado di conservazione	Edificio recuperato
Stato di manutenzione	Manutenzione discreta
Utilizzo	Edificio prevalentemente residenziale
Tipologia	Edificio a schiera su lotto esteso
Elementi decorativi in pietra e/o cemento	Cornici ad arco ribassato
Elementi decorativi pittorici	-
Elementi decorativi in ferro	Grate
Elementi dello spazio aperto	-
Presenza di elementi architettonici difformi	Nuove edificazioni in continuità, superfetazioni ed elementi incongrui
Superfetazioni ed elementi incongrui	Ristrutturazioni radicali, serramenti, balconi, tettoie, impianti

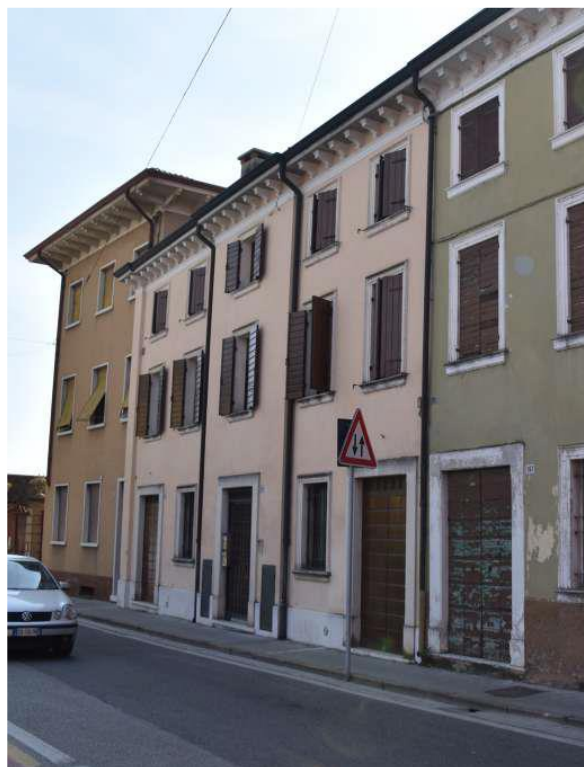
Rilievo fotografico

Localizzazione	Via Mazzini, 149 - 151 - 153 - 157
Descrizione	Edificio antecedente al 1845 abbandonato. Conserva cornicioni in pietra, aperture uniformi con cornici lineari in calcarenite. L'uniformità del prospetto principale è interrotta al primo piano da un lungo balcone aggiunto negli anni recenti
Datazione	Antecedente 1930, presente nel catasto del 1845
Numero piani fuori terra	3
Vincoli	-
Grado di conservazione	Edificio abbandonato
Stato di manutenzione	Manutenzione discreta
Utilizzo	Edificio abbandonato
Tipologia	Edificio a schiera su lotto esteso
Elementi decorativi in pietra e/o cemento	Cornici, cornicioni, portale
Elementi decorativi pittorici	-
Elementi decorativi in ferro	Balaustre, grate
Elementi dello spazio aperto	Giardino ornamentale
Presenza di elementi architettonici difformi	-
Superfetazioni ed elementi incongrui	-
Presenza di elementi difformi dello spazio aperto	-
Note	-

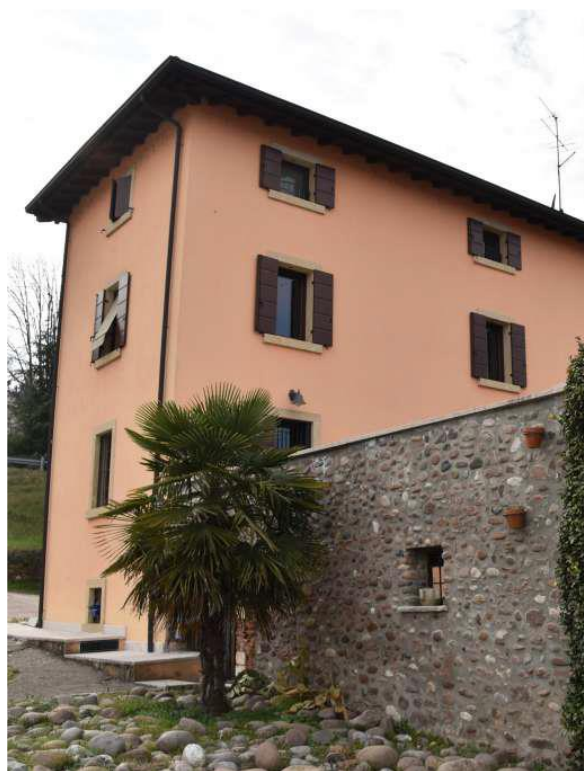
Localizzazione	Località Mulini, 39
Descrizione	Edificio residenziale in linea precedente al 1735 in ottimo stato di conservazione presenta elementi decorativi lineari quali il cornicione e le cornici in pietra o calcarenite, portone ad arco in pietra ed un affresco sopra l'ingresso
Datazione	Antecedente 1930, presente nel catasto del 1735
Numero piani fuori terra	4
Vincoli	-
Grado di conservazione	Edificio recuperato
Stato di manutenzione	Manutenzione ottima
Utilizzo	Edificio prevalentemente residenziale
Tipologia	Edificio a schiera su lotto esteso
Elementi decorativi in pietra e/o cemento	Cornici, cornicioni, portale
Elementi decorativi pittorici	Affresco, raffigurazioni sacre
Elementi decorativi in ferro	-
Elementi dello spazio aperto	-
Presenza di elementi architettonici difformi	-
Superfettazioni ed elementi incongrui	-
Presenza di elementi difformi dello spazio aperto	-
Note	-
