COMUNE DI BUSSOLENGO

PIANO URBANISTICO ATTUATIVO DEL CENTRO STORICO DI BUSSOLENGO

SCHEDE D'ANALISI

Elab. 02
SCHEDE

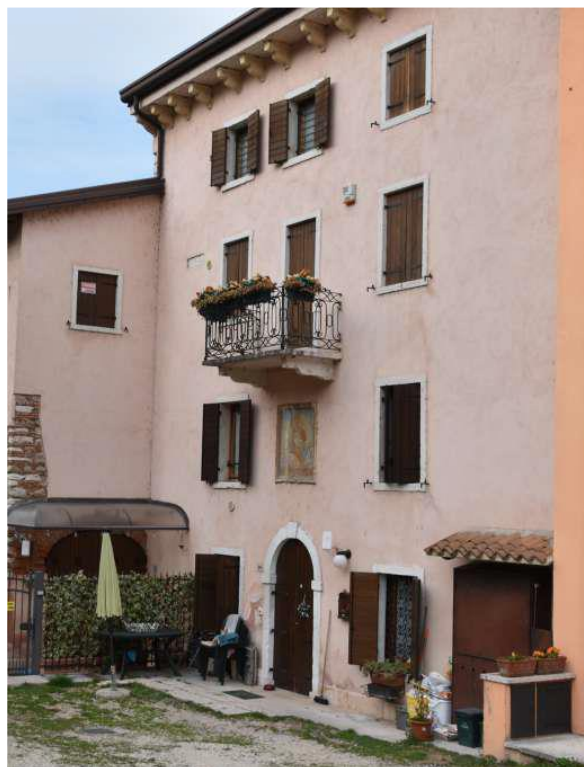
Localizzazione	Località Mulini
Descrizione	Edificio residenziale in linea precedente al 1735 in ottimo stato di conservazione presenta elementi decorativi lineari quali le cornici e le cornici in pietra, portone e doppio portone con pilastro in pietra ad arco ribassato
Datazione	Antecedente 1930, presente nel catasto del 1735
Numero piani fuori terra	3
Vincoli	-
Grado di conservazione	Edificio recuperato
Stato di manutenzione	Manutenzione ottima
Utilizzo	Edificio prevalentemente residenziale
Tipologia	Edificio a schiera su lotto esteso
Elementi decorativi in pietra e/o cemento	Cornici, portale, pilastro
Elementi decorativi pittorici	-
Elementi decorativi in ferro	-
Elementi dello spazio aperto	-
Presenza di elementi architettonici difformi	Elementi incongrui
Superfettazioni ed elementi incongrui	Tettoia
Presenza di elementi difformi dello spazio aperto	-
Note	-

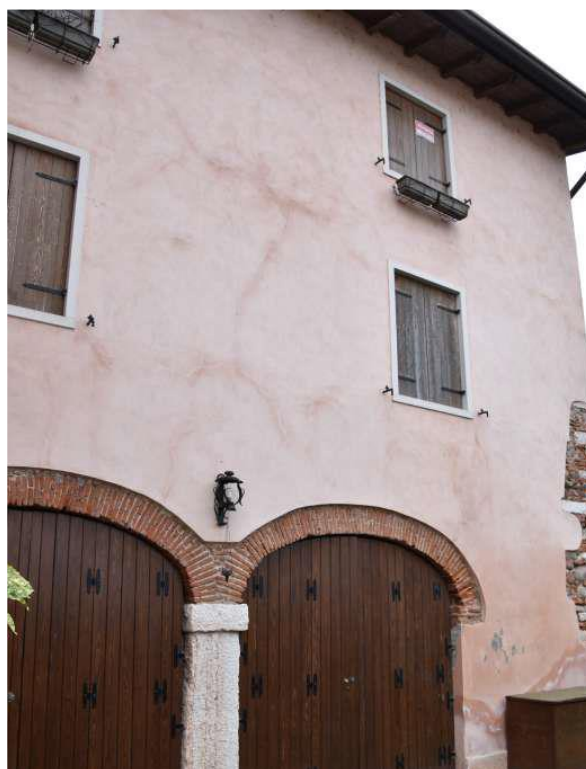
Localizzazione	Località Mulini
Descrizione	Antica fabbrica di salnitro già presente dal 1735 di cui rimane solo una porzione convertita in residenza, presenta un muro perimetrale in ciottoli presumibilmente parte muraria del vecchio edificio, un portale e davanzali in pietra
Datazione	Antecedente 1930, presente nel catasto del 1735
Numero piani fuori terra	2
Vincoli	-
Grado di conservazione	Edificio recuperato
Stato di manutenzione	Manutenzione ottima
Utilizzo	Edificio prevalentemente residenziale
Tipologia	Edificio a schiera su lotto esteso
Elementi decorativi in pietra e/o cemento	Archi, cornici, colonne, portali
Elementi decorativi pittorici	Iscrizioni e raffigurazioni sacre
Elementi decorativi in ferro	Grate
Elementi dello spazio aperto	Recinzioni in pietra, giardino ornamentale
Presenza di elementi architettonici difformi	-
Superfettazioni ed elementi incongrui	-
Presenza di elementi difformi dello spazio aperto	-

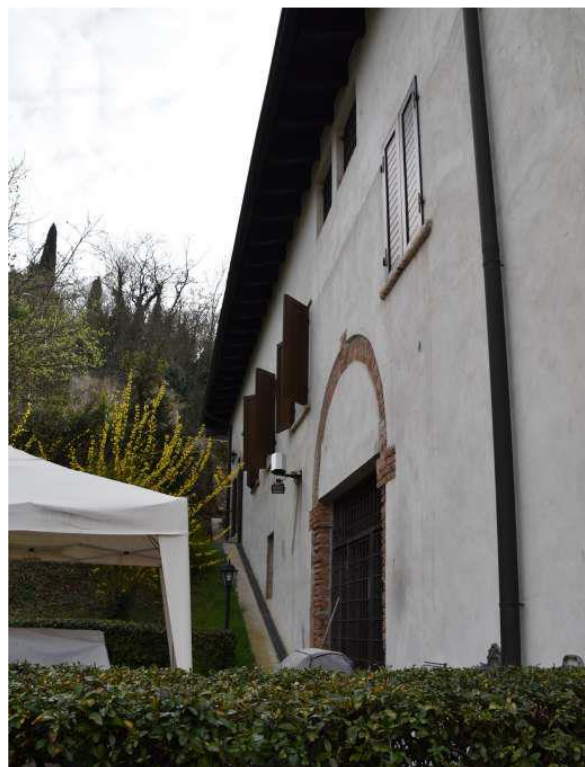
Localizzazione	Località Mulini, 21
Descrizione	Edificio residenziale in linea su lotto esteso precedente al 1735 in ottimo stato presenta elementi decorativi lineari quali le cornici in pietra e la recinzione in pietra
Datazione	Antecedente 1930, presente nel catasto del 1735
Numero piani fuori terra	3
Vincoli	-
Grado di conservazione	Edificio recuperato
Stato di manutenzione	Manutenzione ottima
Utilizzo	Edificio prevalentemente residenziale
Tipologia	Edificio a schiera su lotto esteso
Elementi decorativi in pietra e/o cemento	Cornici
Elementi decorativi pittorici	-
Elementi decorativi in ferro	-
Elementi dello spazio aperto	-
Presenza di elementi architettonici difformi	Elementi incongrui
Superfetazioni ed elementi incongrui	Porta basculante, porzione di pietra a vista
Presenza di elementi difformi dello spazio aperto	-
Note	-

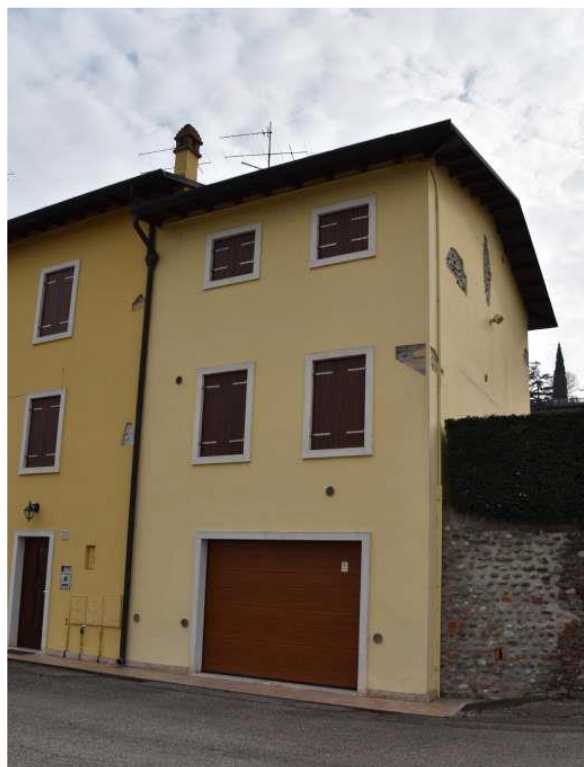
Localizzazione	Località Mulini, 25
Descrizione	Edificio residenziale precedente al 1735 in ottimo stato di conservazione presenta elementi decorativi lineari quali le cornici in pietra, la porta con arco e colonne in pietra e il portone con arco in mattoni e colonne in pietra e mattoni
Datazione	Antecedente 1930, presente nel catasto del 1735
Numero piani fuori terra	3
Vincoli	-
Grado di conservazione	Edificio recuperato
Stato di manutenzione	Manutenzione ottima
Utilizzo	Edificio prevalentemente residenziale
Tipologia	Edificio a schiera su lotto esteso
Elementi decorativi in pietra e/o cemento	Cornici, portale
Elementi decorativi pittorici	-
Elementi decorativi in ferro	-
Elementi dello spazio aperto	-
Presenza di elementi architettonici difformi	Elementi incongrui
Superfetazioni ed elementi incongrui	Porta basculante, porzione di pietra a vista
Presenza di elementi difformi dello spazio aperto	-
Note	-

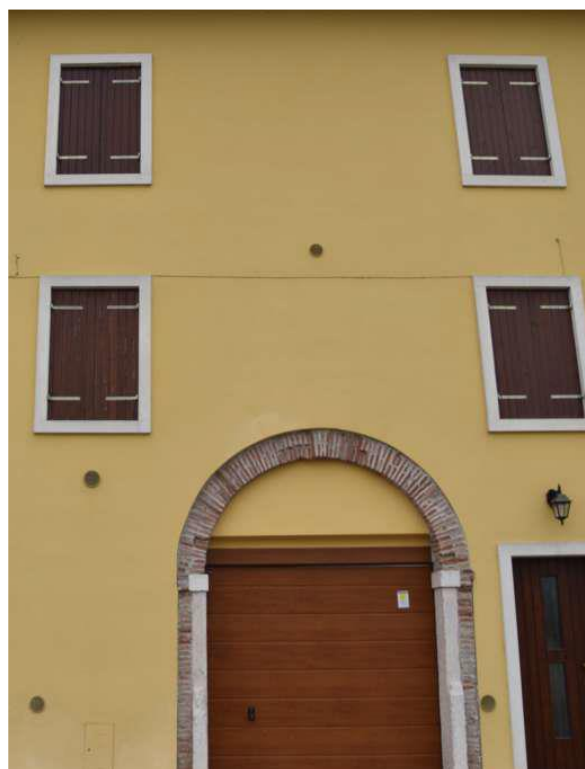
Localizzazione	Località Mulini, 27
Descrizione	Edificio residenziale in linea su lotto esteso precedente al 1735 in ottimo stato presenta elementi decorativi lineari quali le cornici in pietra e la recinzione in pietra
Datazione	Antecedente 1930, presente nel catasto del 1735
Numero piani fuori terra	3
Vincoli	-
Grado di conservazione	Edificio recuperato
Stato di manutenzione	Manutenzione ottima
Utilizzo	Edificio prevalentemente residenziale
Tipologia	Edificio a schiera su lotto esteso
Elementi decorativi in pietra e/o cemento	Cornici
Elementi decorativi pittorici	-
Elementi decorativi in ferro	-
Elementi dello spazio aperto	-
Presenza di elementi architettonici difformi	Elementi incongrui
Superfettazioni ed elementi incongrui	Porta basculante
Presenza di elementi difformi dello spazio aperto	-
Note	-

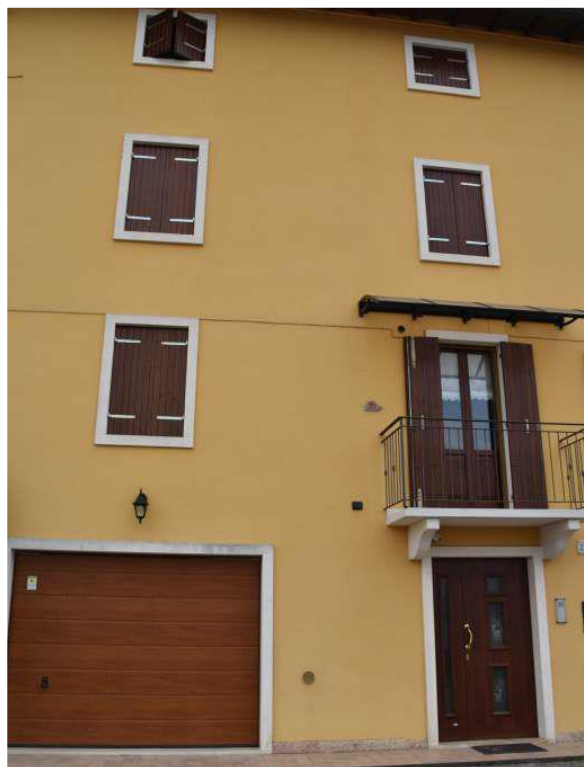
Localizzazione	Località Mulini, 17
Descrizione	Edificio residenziale precedente al 1735 in ottimo stato di conservazione presenta elementi decorativi lineari quali le cornici in calcarenite, il portale e il portone con arco e chiave di volta. Si evidenzia l'iscrizione nella pietra in facciata
Datazione	Antecedente 1930, presente nel catasto del 1735
Numero piani fuori terra	3
Vincoli	-
Grado di conservazione	Edificio recuperato
Stato di manutenzione	Manutenzione ottima
Utilizzo	Edificio prevalentemente residenziale
Tipologia	Edificio a schiera su lotto esteso
Elementi decorativi in pietra e/o cemento	Cornici, cornicioni, portale
Elementi decorativi pittorici	Iscrizioni
Elementi decorativi in ferro	Grate
Elementi dello spazio aperto	-
Presenza di elementi architettonici difformi	-
Superfetazioni ed elementi incongrui	-
Presenza di elementi difformi dello spazio aperto	-
Note	-

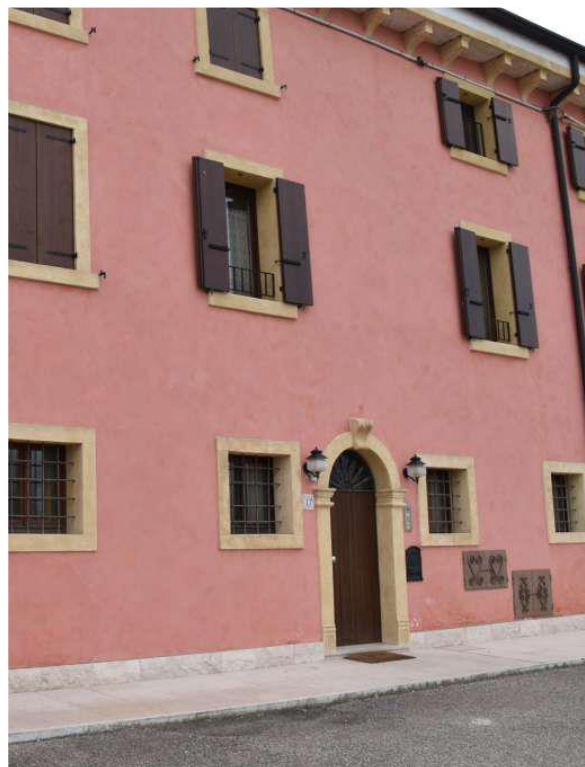
EDIFICIO 170

Localizzazione	Località Mulini, 13
Descrizione	Edificio residenziale in linea su lotto esteso precedente al 1735 in ottimo stato di conservazione presenta elementi decorativi lineari quali le cornici a porte e finestre in pietra
Datazione	Antecedente 1930, presente nel catasto del 1735
Numero piani fuori terra	3
Vincoli	-
Grado di conservazione	Edificio recuperato
Stato di manutenzione	Manutenzione ottima
Utilizzo	Edificio prevalentemente residenziale
Tipologia	Edificio a schiera su lotto gotico
Elementi decorativi in pietra e/o cemento	Cornici
Elementi decorativi pittorici	-
Elementi decorativi in ferro	-
Elementi dello spazio aperto	-
Presenza di elementi architettonici difformi	-
Superfetazioni ed elementi incongrui	-
Presenza di elementi difformi dello spazio aperto	-
Note	-

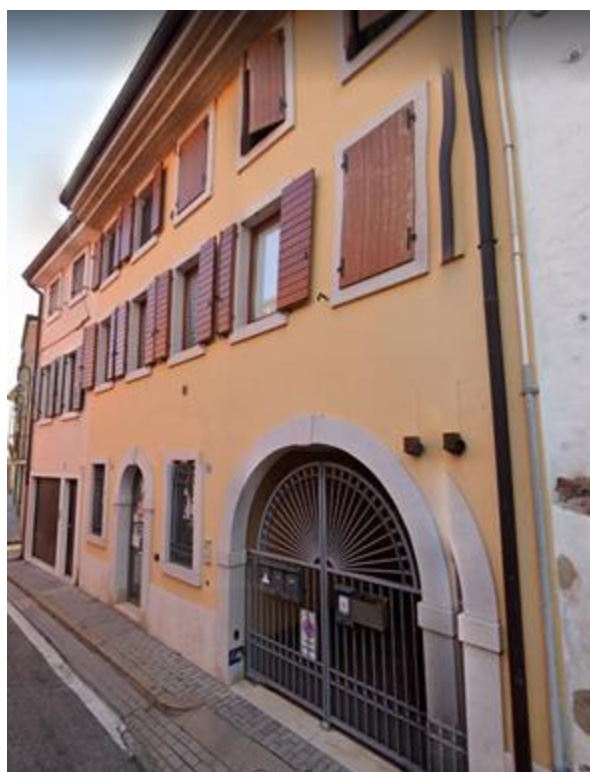
EDIFICIO 176

Localizzazione	Via Mazzini, 147
Descrizione	Edificio a cortina stretta, recuperato tempo addietro con probabile sopraelevazione di un piano
Datazione	Antecedente 1930, presente nel catasto 1945
Numero piani fuori terra	3
Vincoli	-
Grado di conservazione	Edificio recuperato
Stato di manutenzione	Buono
Utilizzo	Edificio prevalentemente residenziale
Tipologia	Edificio a cortina
Elementi decorativi in pietra e/o cemento	Cornici aperture in pietra
Elementi decorativi pittorici	-
Elementi decorativi in ferro	-
Elementi dello spazio aperto	Piccolo cortile posteriore
Presenza di elementi architettonici difformi	.
Superfetazioni ed elementi incongrui	-
Presenza di elementi difformi dello spazio aperto	-
Note	-

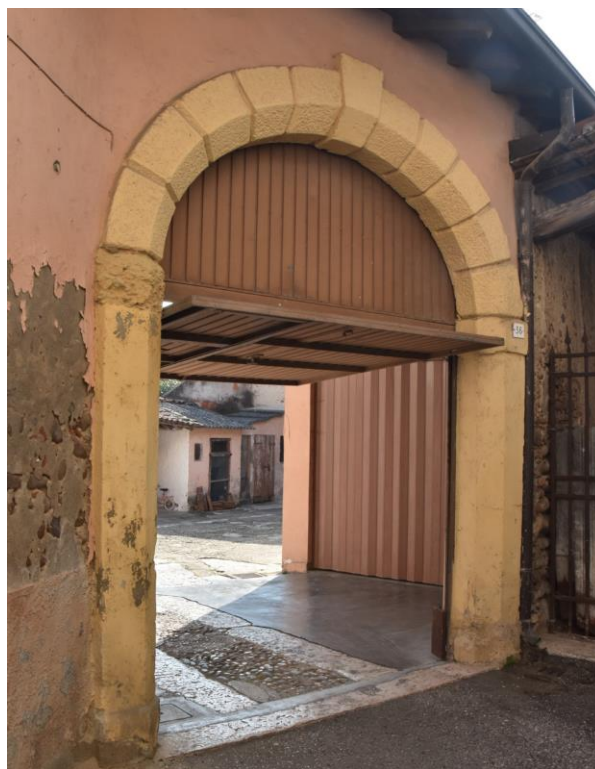
Localizzazione	Vicolo Disciplina, 9
Descrizione	Edificio di matrice rurale di interesse storico in stato di abbandono con pilastri in mattoni all'interno della corte con aperture ad arco rimaneggiate in particolare nella parte finale dell'edificio
Datazione	Antecedente 1930, presente nel catasto del 1845
Numero piani fuori terra	2
Vincoli	-
Grado di conservazione	Edificio recuperato
Stato di manutenzione	Manutenzione discreta
Utilizzo	Edificio parzialmente abbandonato
Tipologia	-
Elementi decorativi in pietra e/o cemento	Archi, colonne
Elementi decorativi pittorici	-
Elementi decorativi in ferro	Grate
Elementi dello spazio aperto	-
Presenza di elementi architettonici difformi	Nuove aperture o modificate
Superfetazioni ed elementi incongrui	-
Presenza di elementi difformi dello spazio aperto	-
Note	-

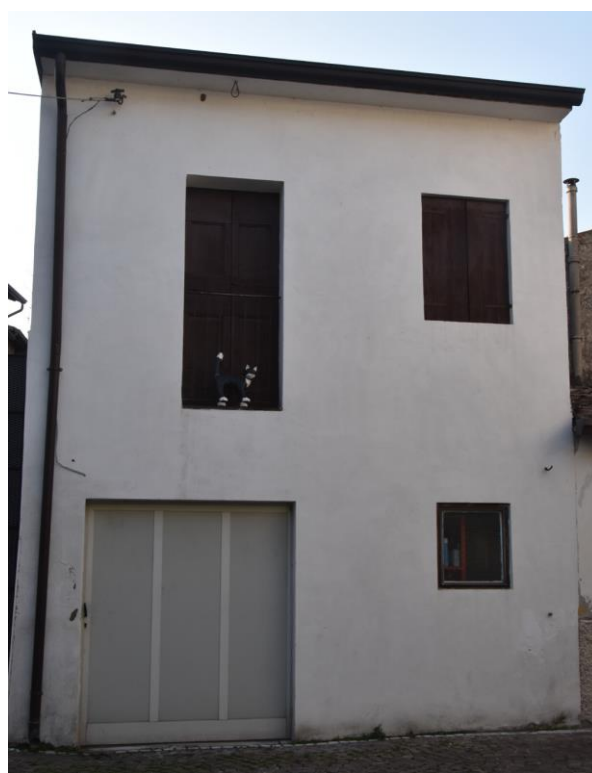
Rilievo fotografico

Localizzazione	Piazza Libertà
Descrizione	Ex fienile dei primi del '900, recuperato ad uso residenziale
Datazione	Antecedente 1930, presente nel catasto del 1906
Numero piani fuori terra	2
Vincoli	-
Grado di conservazione	Edificio recuperato
Stato di manutenzione	Manutenzione buona
Utilizzo	Edificio prevalentemente residenziale
Tipologia	Ex fienile trasformato in residenza
Elementi decorativi in pietra e/o cemento	-
Elementi decorativi pittorici	-
Elementi decorativi in ferro	-
Elementi dello spazio aperto	-
Presenza di elementi architettonici difformi	Nuove aperture o modificate
Superfetazioni ed elementi incongrui	-
Presenza di elementi difformi dello spazio aperto	-
Note	-

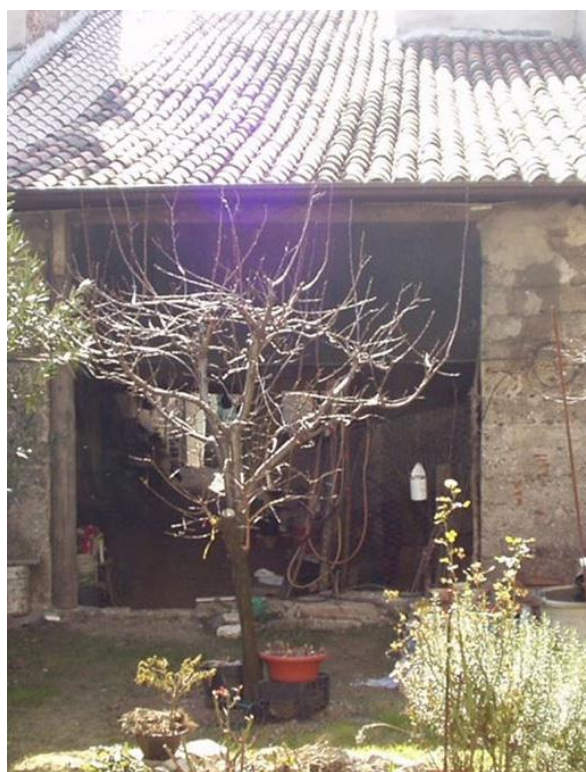
Rilievo fotografico

Localizzazione	Piazza Libertà, 22
Descrizione	Fienile dei primi del '900 parzialmente abbandonato. Si evidenziano i paramenti murari, la morfologia e le dimensioni della copertura
Datazione	Antecedente 1930, presente nel catasto del 1906
Numero piani fuori terra	1
Vincoli	-
Grado di conservazione	Edificio abbandonato
Stato di manutenzione	Manutenzione discreta
Utilizzo	Deposito parzialmente abbandonato
Tipologia	Fienile
Elementi decorativi in pietra e/o cemento	Paramenti murari
Elementi decorativi pittorici	-
Elementi decorativi in ferro	-
Elementi dello spazio aperto	-
Presenza di elementi architettonici difformi	-
Superfetazioni ed elementi incongrui	-
Presenza di elementi difformi dello spazio aperto	-
Note	-

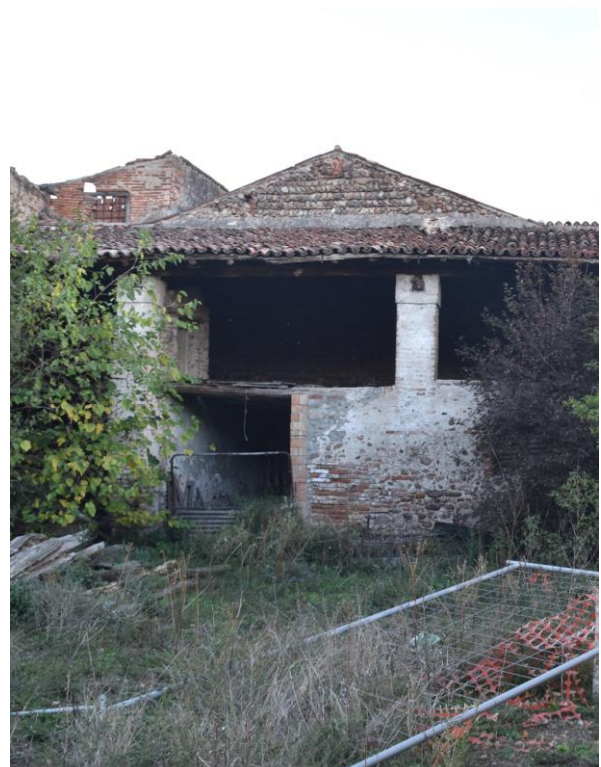
Rilievo fotografico

Localizzazione	Corso Mazzini
Descrizione	Edificio ad uso agricolo di matrice antica in pessime condizioni di manutenzione e parzialmente crollato, caratterizzato da pilastri in mattoni e paramenti murari in ciottoli di fiume.
Datazione	Antecedente 1930, presente nel catasto del 1906
Numero piani fuori terra	2
Vincoli	-
Grado di conservazione	Edificio abbandonato
Stato di manutenzione	Manutenzione pessima
Utilizzo	Edificio abbandonato
Tipologia	Fienile
Elementi decorativi in pietra e/o cemento	Paramenti murari
Elementi decorativi pittorici	-
Elementi decorativi in ferro	-
Elementi dello spazio aperto	-
Presenza di elementi architettonici difformi	-
Superfetazioni ed elementi incongrui	-
Presenza di elementi difformi dello spazio aperto	-
Note	L'intervento ammesso sull'intera unità edilizia in cui ricade il manufatto è subordinato alla realizzazione di un passaggio pubblico pedonale che colleghi corso Mazzini con Via Citella

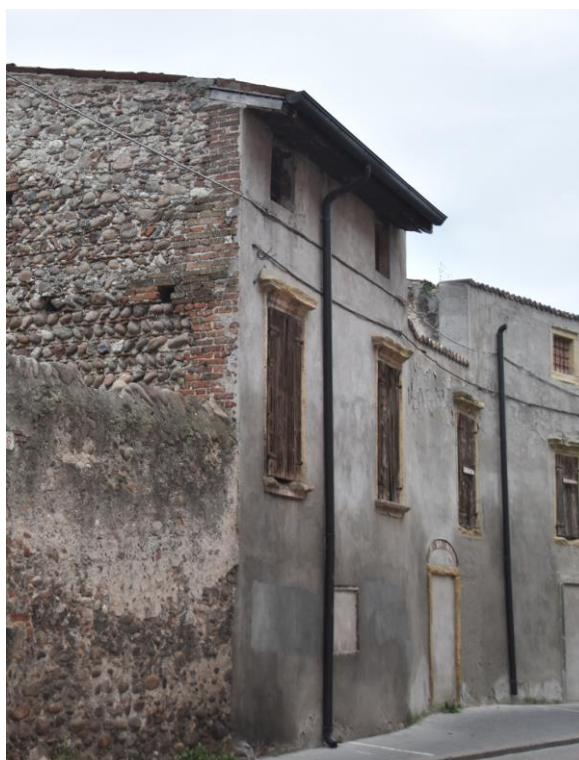
Rilievo fotografico

Localizzazione	Corso Mazzini
Descrizione	Edificio residenziale di matrice antica in pessime condizioni di manutenzione e parzialmente crollato. Presenta finestre con cornici in calcarenite, un pregiato portale di ingresso alla corte e altri elementi decorativi di facciata.
Datazione	Antecedente 1930, presente nel catasto del 1845 - 1906
Numero piani fuori terra	3
Vincoli	-
Grado di conservazione	Edificio abbandonato
Stato di manutenzione	Manutenzione pessima
Utilizzo	Edificio abbandonato
Tipologia	Edificio a schiera esteso
Elementi decorativi in pietra e/o cemento	Archi, portali, cornici
Elementi decorativi pittorici	-
Elementi decorativi in ferro	-
Elementi dello spazio aperto	Pozzo, portali integrati nel muro perimetrale esterno
Presenza di elementi architettonici difformi	-
Superfetazioni ed elementi incongrui	-
Presenza di elementi difformi dello spazio aperto	-
Note	L'intervento ammesso sull'intera unità edilizia in cui ricade il manufatto è subordinato alla realizzazione di un passaggio pubblico pedonale che colleghi corso Mazzini con Via Citella
